# Asbestinventarisatattest

Fazantendreef 4, 8200 Brugge

Attestnummer : 20241014-000428.000

**Asbestveilig** (maar niet asbestvrij)

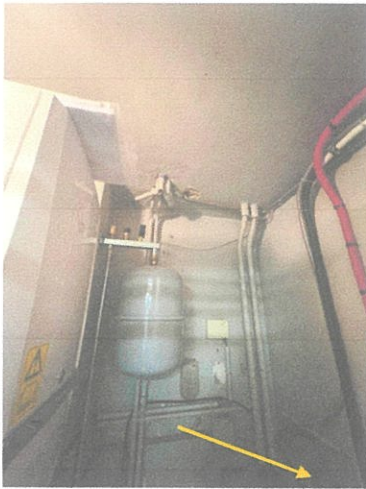
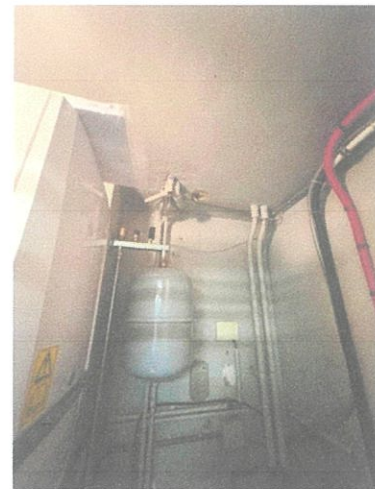
| Eindbeoordeling materiaalrisico | Laag materiaalrisico en/of verlaagde kans op vezelvrijgave |

| Asbestsoort (vezeltype) | Crocidoliet aanwezig |
| Toestand van het materiaal | Onbeschadigd, niet verweerd |

| Beschrijving | bakeliet schakelaar |

Zorgvuldig beheren

- Zorg voor een veilig beheer. Vermijd het beschadigen van het asbestmateriaal. Controleer de toestand jaarlijks op wijzigingen.

- Eenvoudige handelingen: mag via doe-het-zelf of door werknemer(s) met opleidingsattest eenvoudige handelingen  
Voor bakeliet toepassingen voorziet de wet geen verplichting om deze asbestverdachte toepassing te laten verwijderen door een firma met een opleidingsattest eenvoudige handelingen. U mag, in principe, ongeacht beschadigingen of vrije asbestvezels, deze asbesttoepassing zelf verwijderen met inachtneming van de nodige veiligheidsmaatregelen om uzelf en uw omgeving te beschermen. Een beschadigde asbesttoepassing in slechte staat kan makkelijk verder breken of vergruizen. Er komen dan schadelijke asbestvezels vrij die ingeademd kunnen worden. De verwijderen van het materiaal moet met de nodige zorg en veiligheidsvoorzieningen gebeuren. U mag enkel een beschadigde of verweerde asbesttoepassing verwijderen indien:

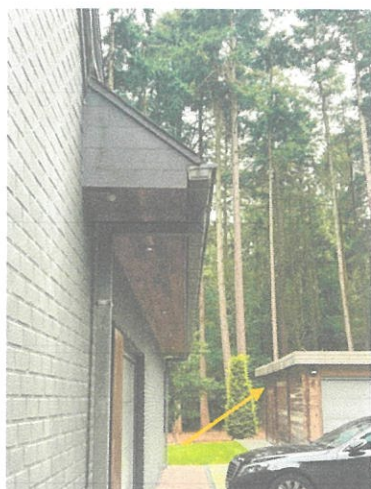
Bouwjaar: 2013

*Constructies gebouwd vanaf 2001 moeten niet onderzocht worden*

| Opmerking | Naast de woning bevindt zich een (nieuw) tuinhuis, die fungeert als garage en stockage. De eigenaar meldde dat hij deze zelf plaatste, en dat hij 10 jaar geleden de woning kocht. |

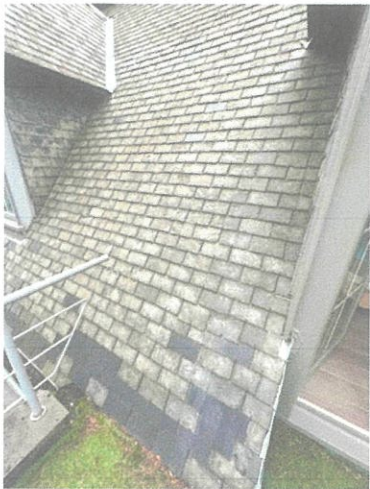
Het dak is bekleed met dakleien. Aangezien de leien niet verweerd zijn en ze alleen een andere natuurlijke vorm hebben, lijken dit geen asbesthoudende leien.

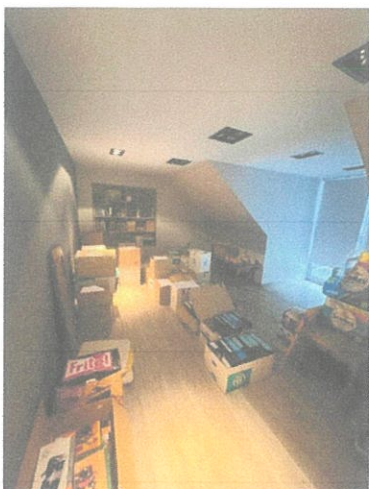
## Fiche 4: Valse plafonds

In de woning bevinden zich zeer veel verlaagde plafonds, waardoor staalname van pleisterwerk niet mogelijk was.

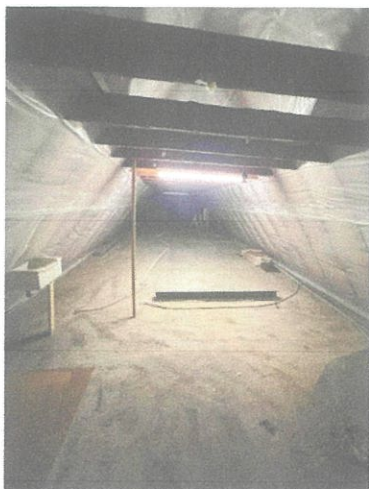
Het dak van het hoofdgebouw werd volledig vernieuwd. Hier waren geen asbesthoudende platen zichtbaar.

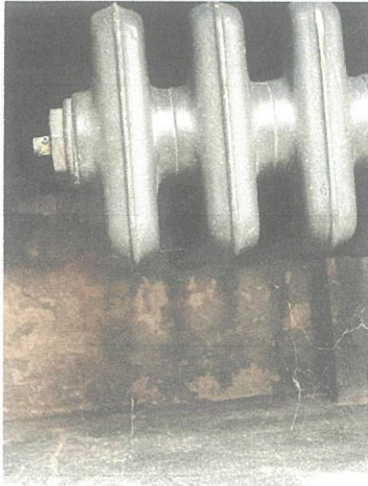
In de woning bevinden zich enkele oude radiatoren, waar eventueel nog een asbest houdende pakking kan in zitten.

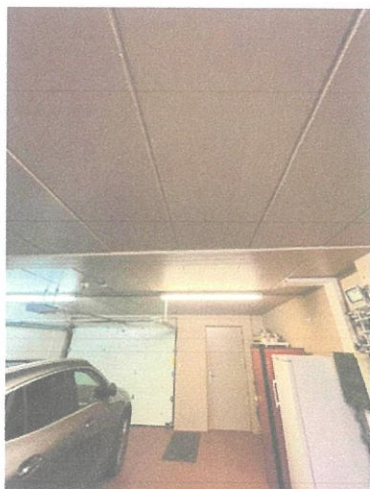
## Fiche 7: Aanbouw in baksteen en beton

In de aanbouw konden geen stalen genomen worden, daar de muren en plafonds daar bestaan uit (geschilderde) baksteen, bekleed met houten latten en betonplaten. Tevens kon de eigenaar niet met 100% zekerheid zeggen van wanneer de aanbouw dateert.

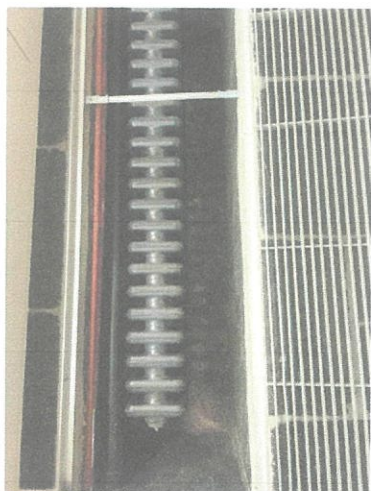
In de woning bevinden zich verschillende verwarmingsconvectoren in de grond. Bij controle ter plaatse, werden geen asbesthoudende platen aangetroffen.

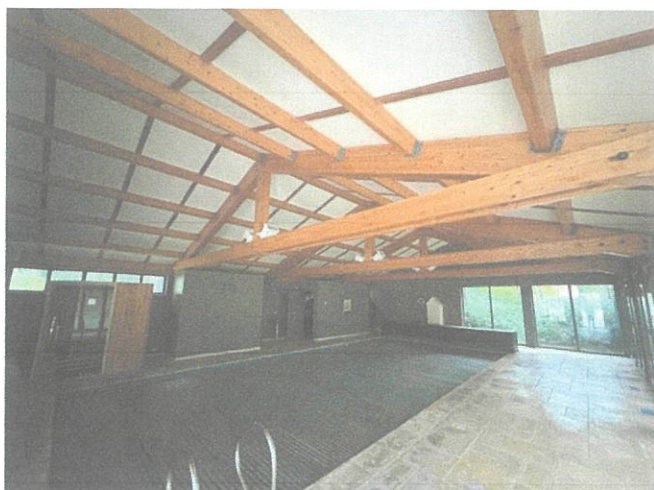
In het zwembad, bestaat het plafond uit houten platen.

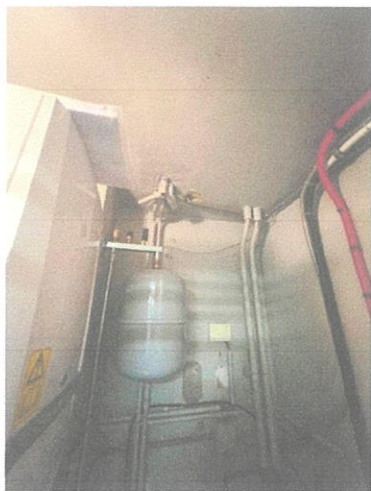
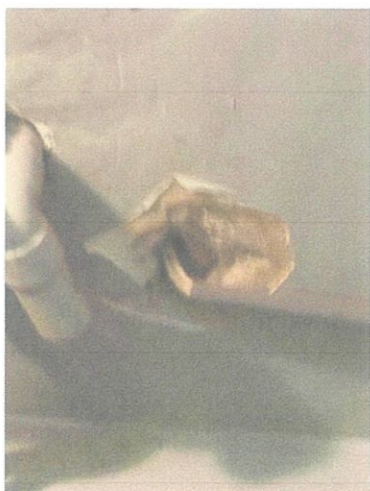
# Fiche 10: pleister plafond

Geen asbest

| # | Type | Referentie | Resultaat |
|---|---|---|---|
| 10.1 | Mengmonster | MM002 | Geen asbest |

| Opmerking | De opgegeven oppervlakte is bij benadering. Quasi het hele gebouw beschikt over bekleedde plafonds (hout, gyproc) of valse plafonds, waardoor staalnames niet mogelijk waren. |

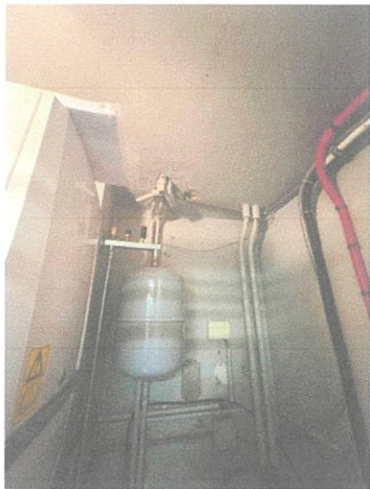
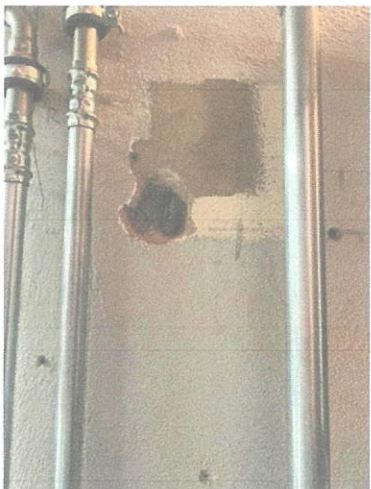
# Fiche 11: pleister muur

Geen asbest

| # | Type | Referentie | Resultaat |
|---|---|---|---|
| 11.1 | Mengmonster | MM001 | Geen asbest |
