# Asbestinventarisatetest

Vercruysses Poortje 12, 8500 Kortrijk

Attestnummer : 20251204-000252.000

Uitgegeven op : 04.12.2025

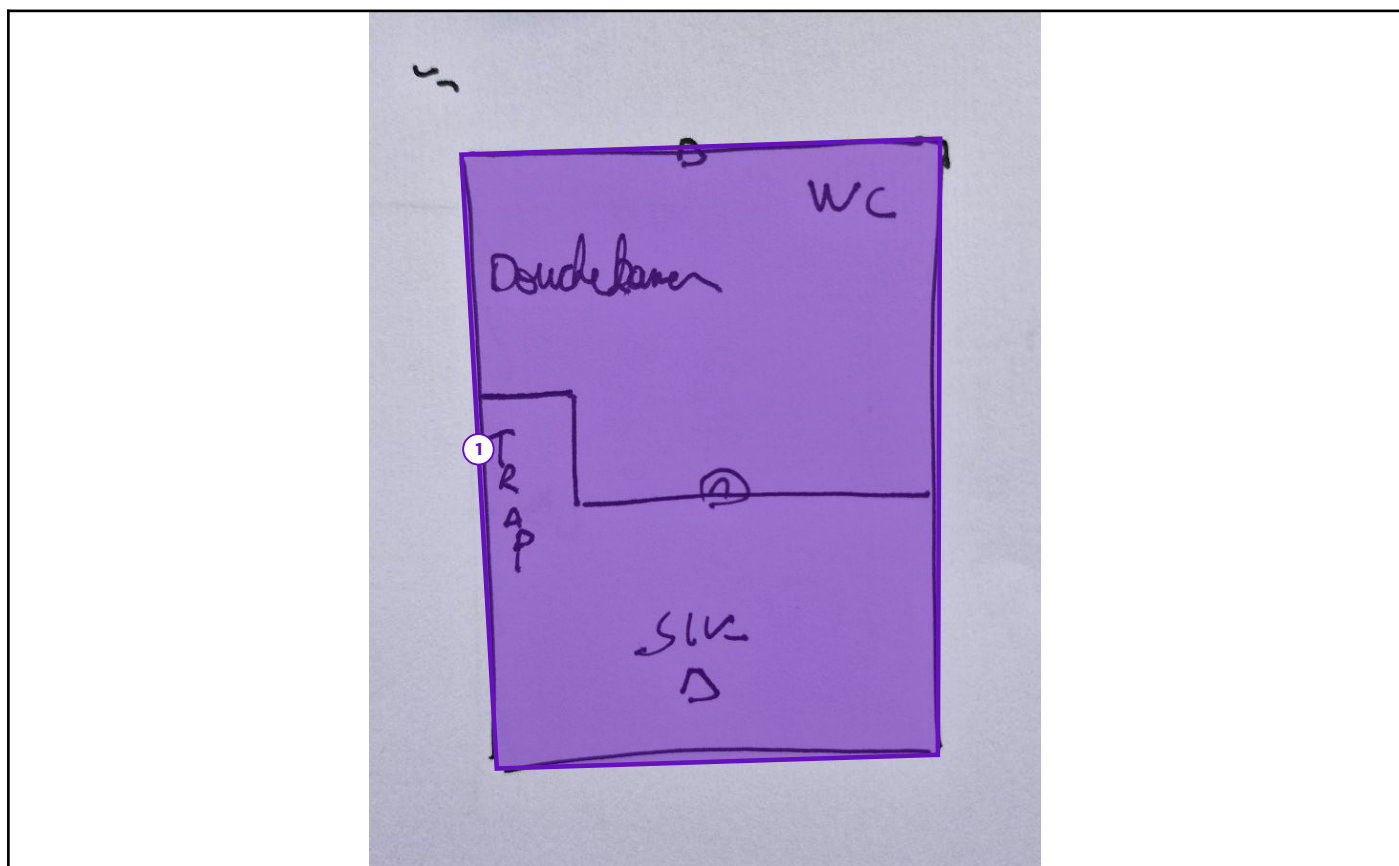
## Plan 1.4: 1ste verdieping

Beschrijving	Type	Actie
1. Onderdak (zadeldak)	Beperking	-

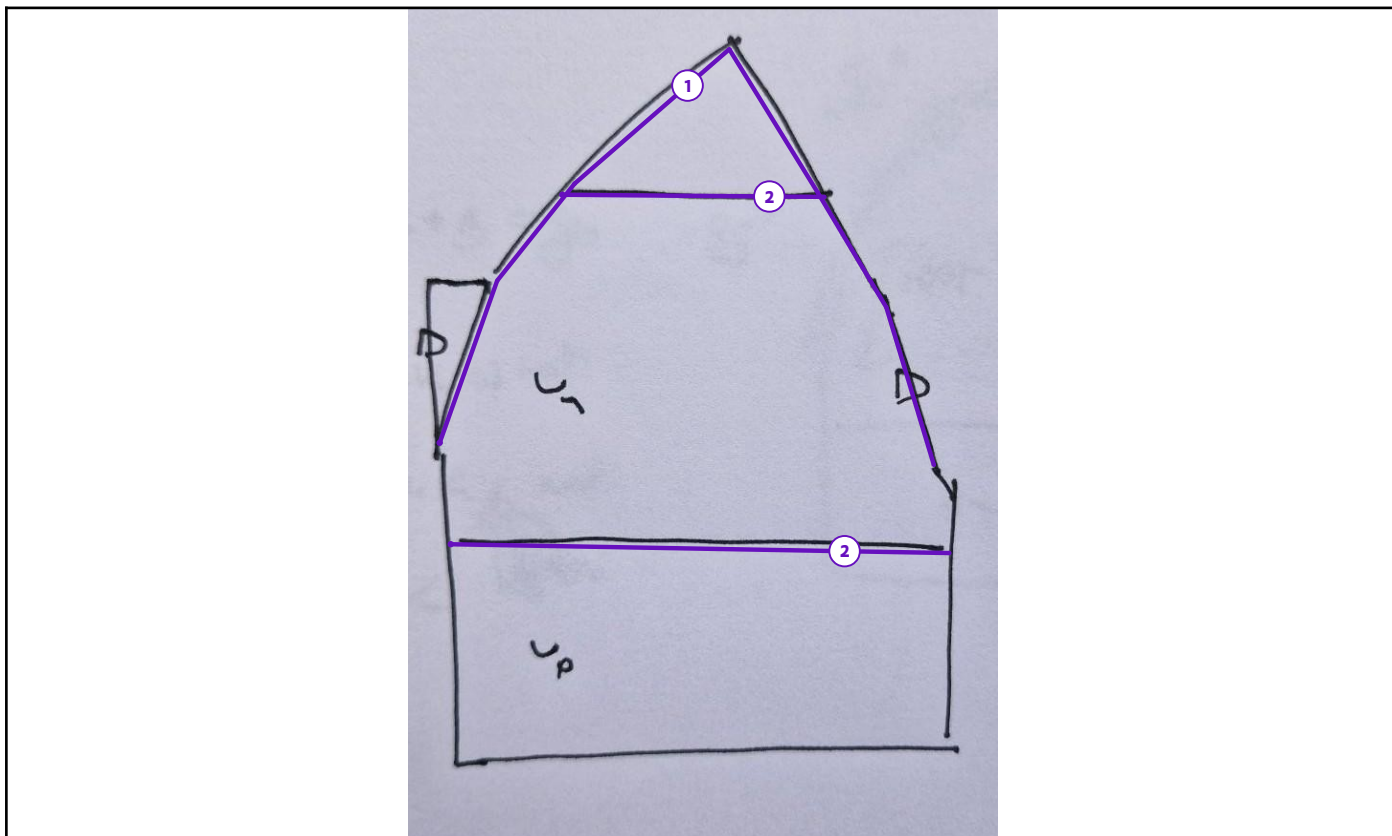
## Plan 1.6: doorsnede

Beschrijving	Type	Actie
1. Onderdak (zadeldak)	Beperking	-
2. valse plafonds	Advies	-

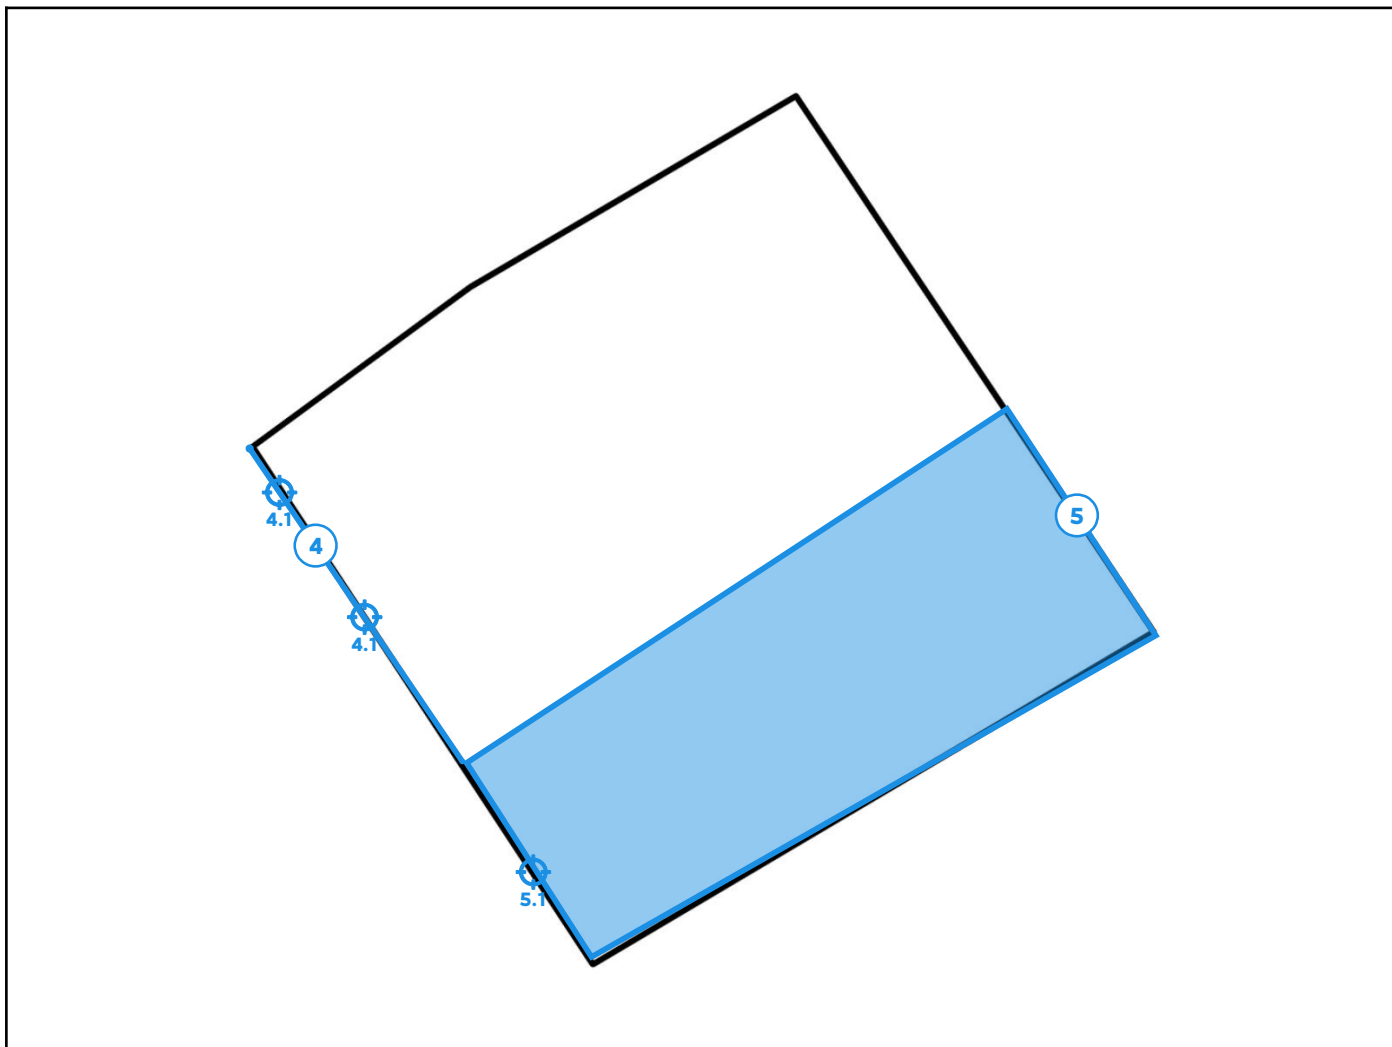
## Plan 2.1: Bijgebouw plan

Beschrijving	Type	Actie
4. Cementering (muren)	Geen asbest	-
4.1 Code: MM3	Mengmonster	-
5. Golfplaten (kot)	Geen asbest	-
5.1 Code: MM2	Puntmonster	-

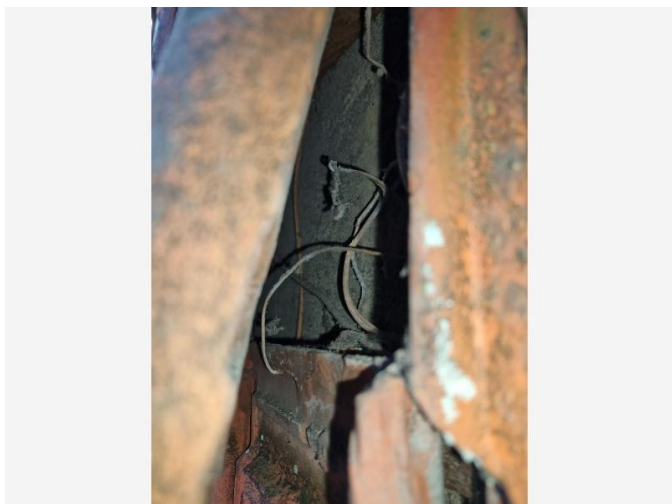
*Situeringfoto*

**Reden:** Het te onderzoeken materiaal situeert zich hoger dan 3,50 m te rekenen vanaf een veilige ondergrond

**Uitleg van de asbestdeskundige:** Er zijn stormhaken geplaatst. Onmogelijk om het onderdak te bezichtigen.

Ik zie er een plaat zitten, onmogelijk om een concrete vaststelling te maken.

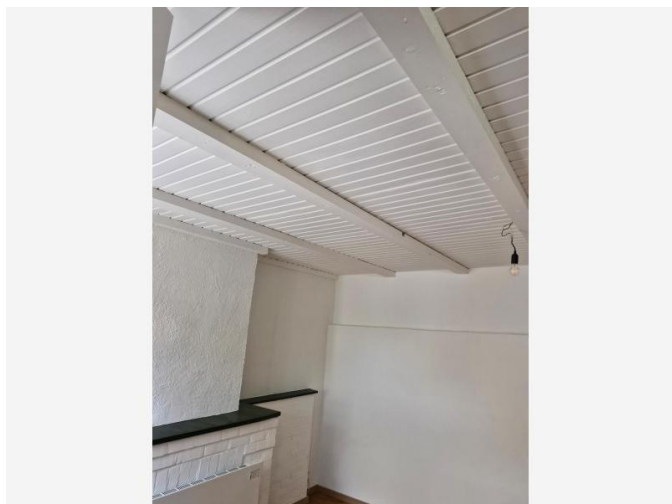
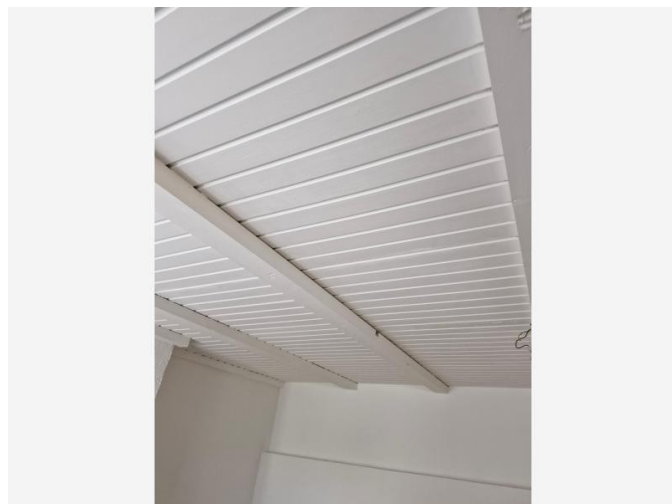
Houten planchetten, niet asbestverdacht.

Basis voor advies	De asbestdeskundige beoordeelt het materiaal als niet-asbestverdacht.
-------------------	---

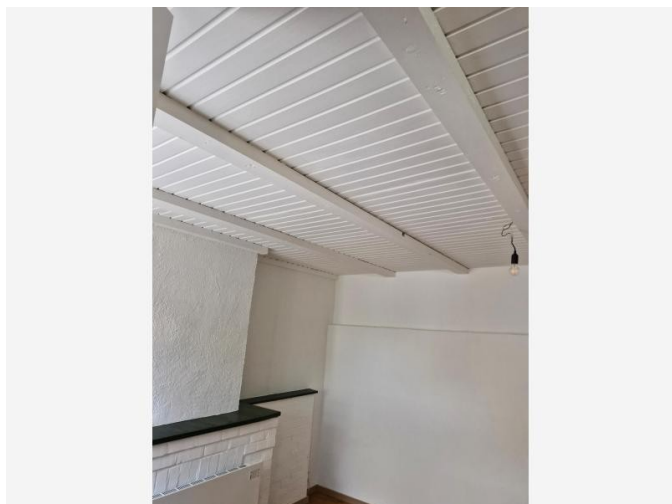
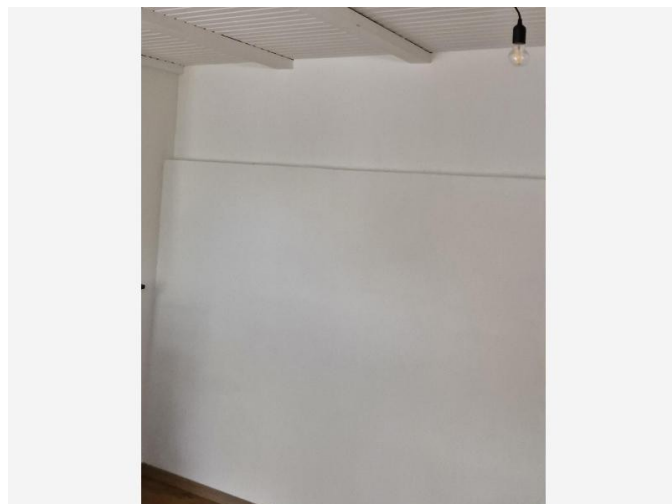
Gyprocplaten, niet asbestverdacht. ( recentelijk vernieuwd, zie foto-album)

<b>Basis voor advies</b>	De asbestdeskundige beoordeelt het materiaal als niet-asbestverdacht.
--------------------------	---

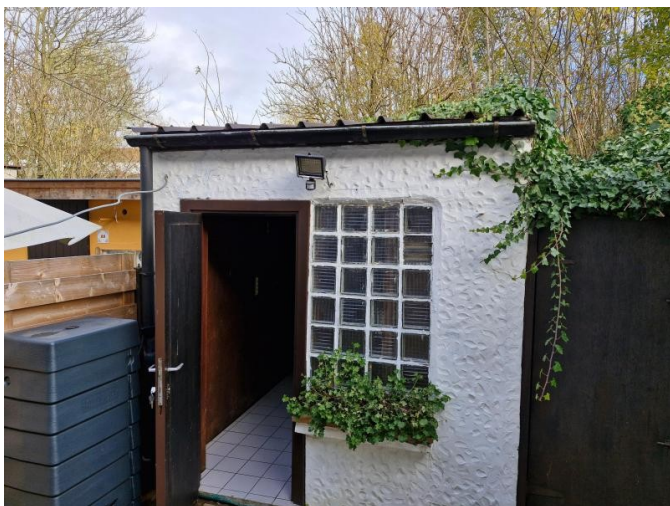
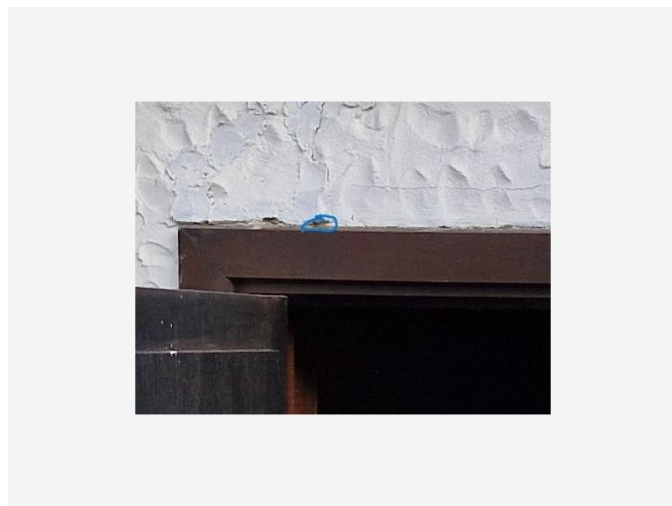
## Fiche 4: Cementering (muren)

Geen asbest

#	Type	Referentie	Resultaat
4.1	Mengmonster	MM3	Geen asbest

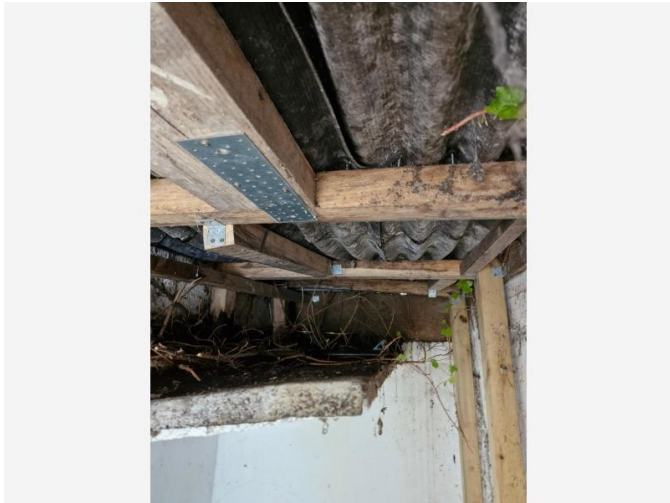
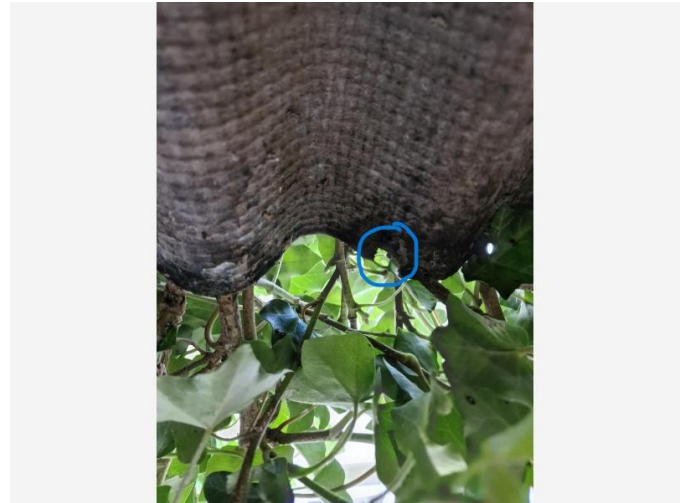
## Fiche 5: Golfplaten (kot)

Geen asbest

#	Type	Referentie	Resultaat
5.1	Puntmonster	MM2	Geen asbest

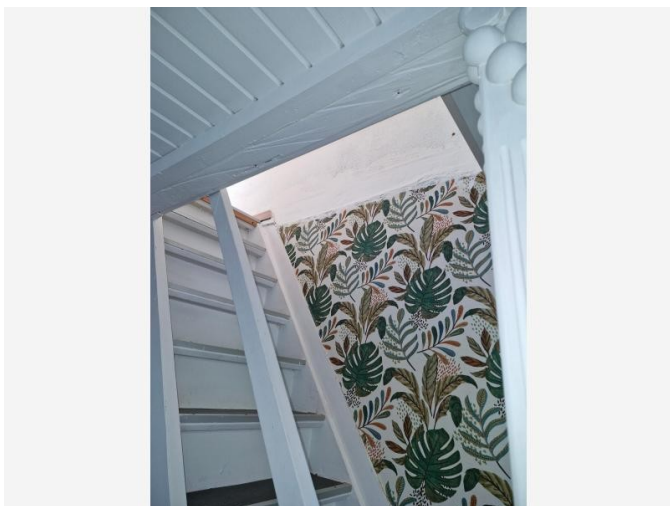
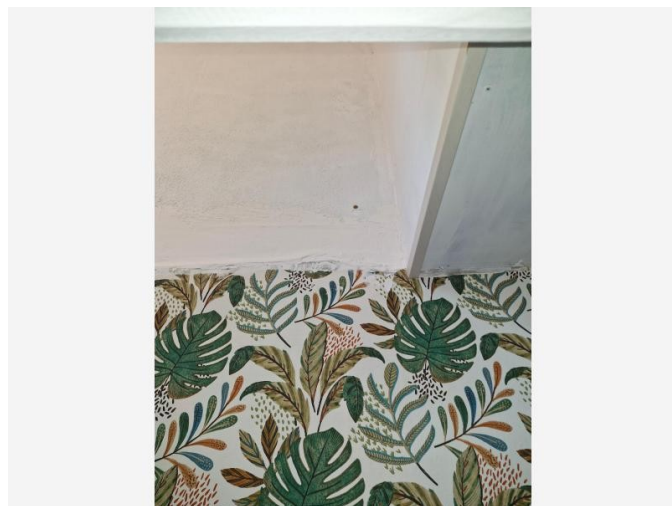
## Fiche 6: PW (muren)

Geen asbest

#	Type	Referentie	Resultaat
6.1	Mengmonster	MM1	Geen asbest
