# Asbestinventarisatetest

Walbrugstraat 19, 8020 Oostkamp

Attestnummer : 20240709-000366.000

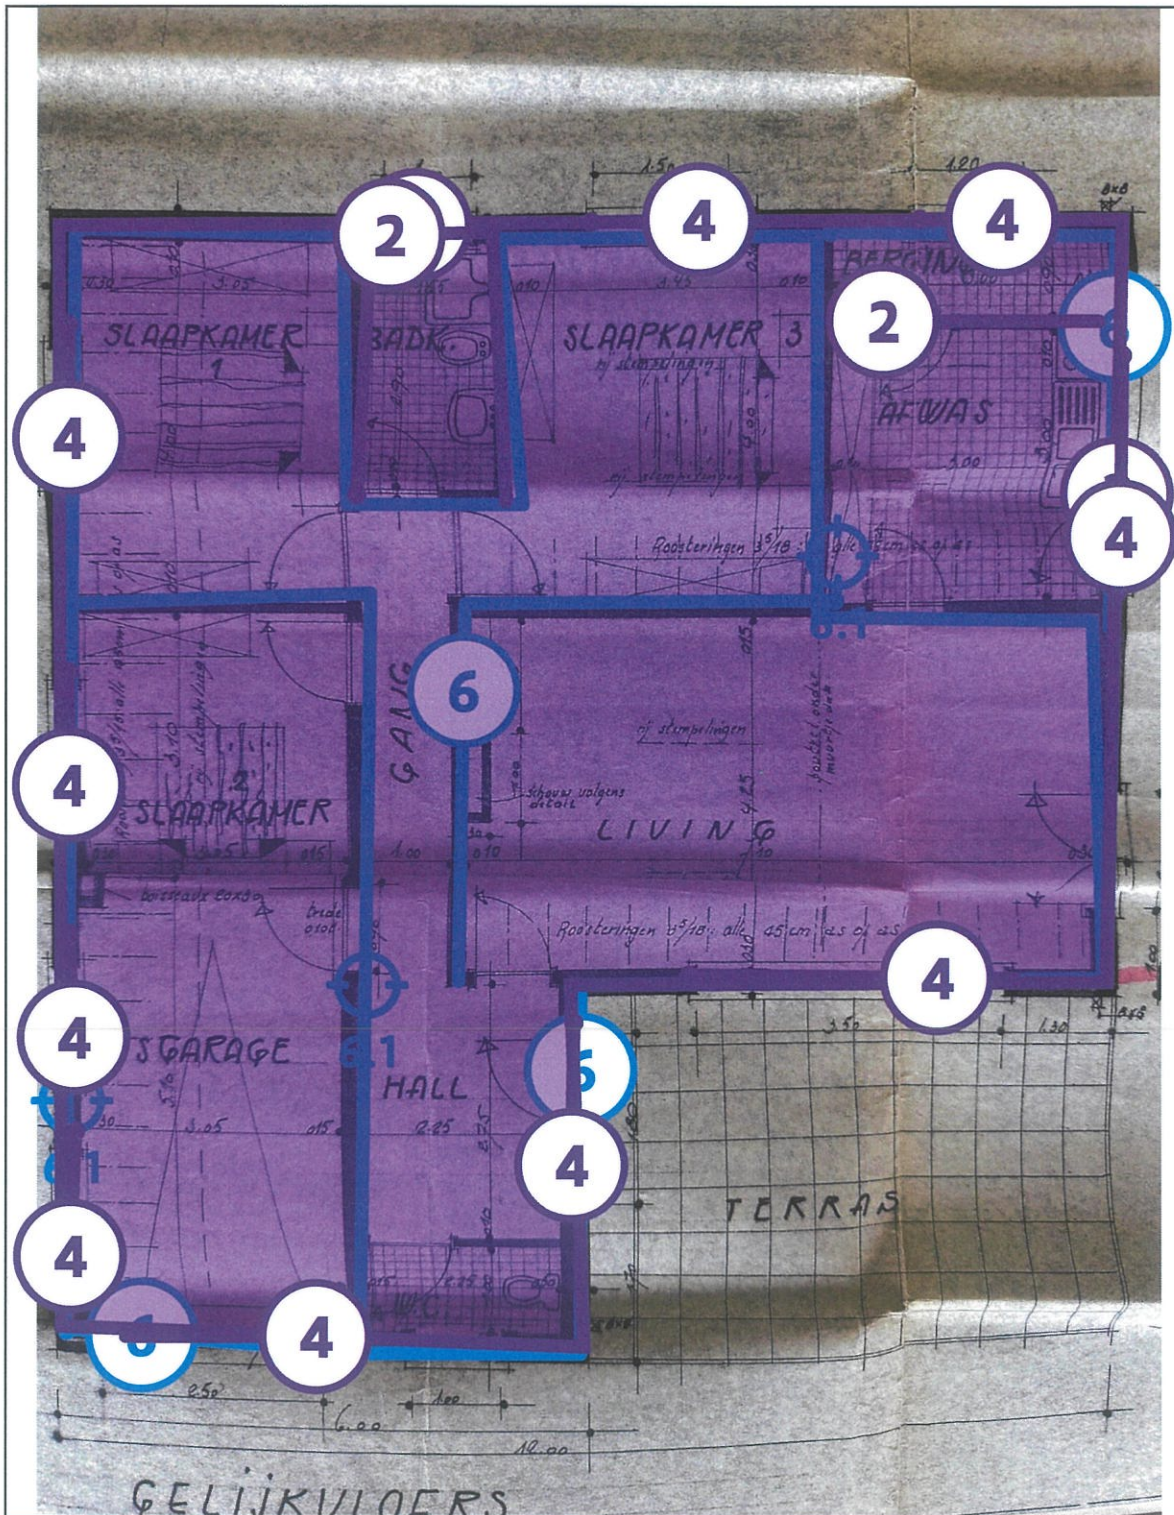
# Plan 1.1: Gelijkvloers

| 2. Faiencetegels | Advies | - |
| 3. Plafonds bestaande uit voorzetpanelen | Advies | - |
| 4. Mastiek | Advies | - |
| 6. Pleisterwerk wanden | Geen asbest | - |

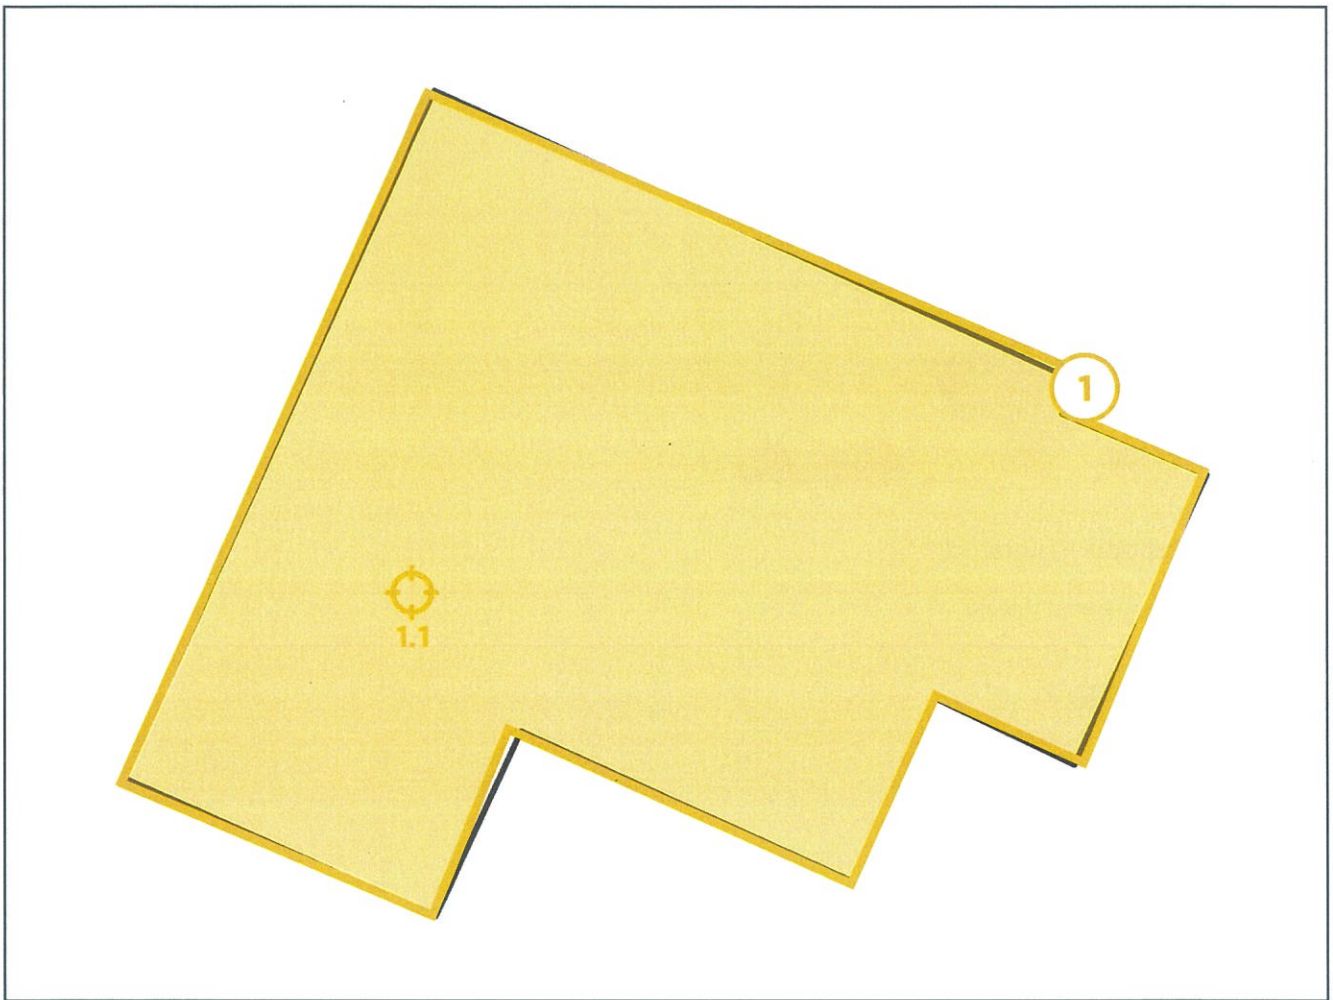
## Plan 1.2: Onderdak

| Beschrijving | Type | Actie |
|---|---|---|
| 1. Onderdak type Menuiserite | Asbestmateriaal | Zorgvuldig beheren |
| 1.1 Code: 003 | Puntmonster | - |

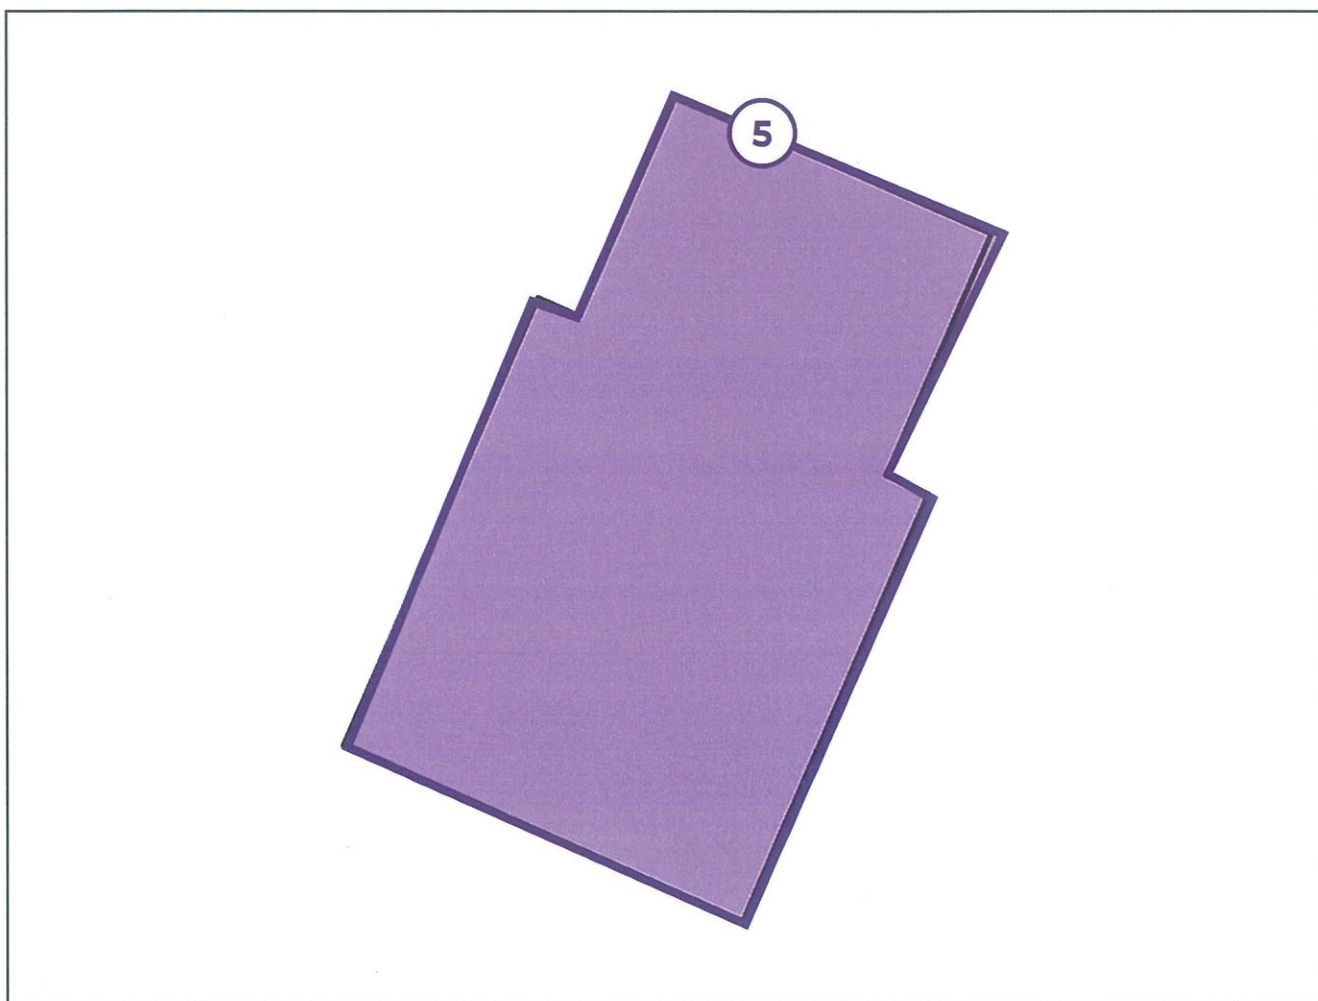
## Plan 2.1: Tuinhuis

| Beschrijving | Type | Actie |
|---|---|---|
| 5. Tuinhuis | Advies | - |

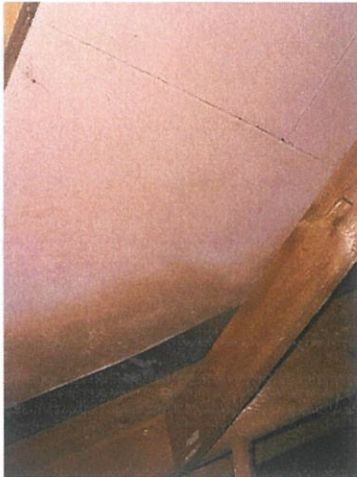
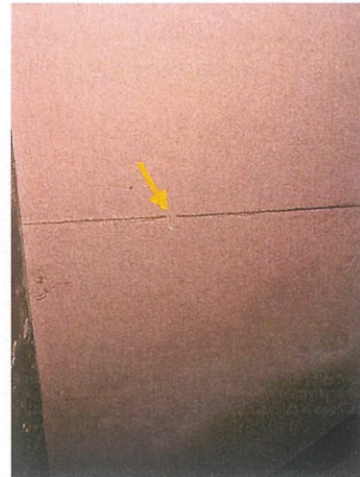
# Fiche 1: Onderdak type Menuiserite

Asbestmateriaal

Overzichtsfoto

Detailfoto

| Eindbeoordeling materiaalrisico | Laag materiaalrisico en/of verlaagde kans op vezelvrijgave |

| Toestand van het materiaal | Licht beschadigd, licht verweerd. Intact materiaal type Pical – asbestboard of categorie III 'gebondenheid' |

| # | Type | Referentie | Resultaat |
|---|---|---|---|
| 1.1 | Puntmonster | 003 | Chrysotiel |

| Beschrijving | Onderdak type Menuiserite |
| Asbestmateriaal | Plaat, paneel, tablet - Type Menuiserite |
| Hoeveelheid (oppervlakte - dikte - aantal) | • 125,00 m <sup>2</sup> - 0,80 cm - 1 stuk |

Het asbestmateriaal valt onder de mijlpaal van 2040.

Zorgvuldig beheren

- Zorg voor een veilig beheer en verwijder dit asbestmateriaal wanneer het bij werken eenvoudig bereikbaar wordt. Controleer de toestand jaarlijks op wijzigingen.

- Eenvoudige handelingen: mag via doe-het-zelf of door werknemer(s) met opleidingsattest eenvoudige handelingen

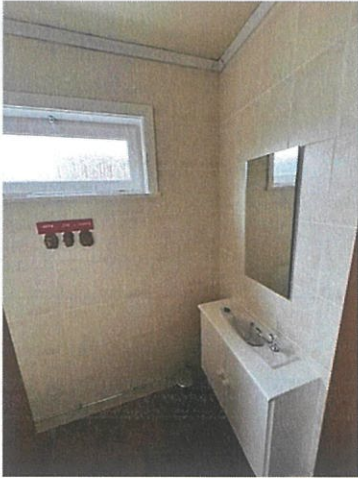
## Fiche 2: Faiencetegels

Binnenwanden en/of plafonds afgewerkt met een intacte laag faiencetegels zonder zichtbare beschadigingen. Inspectie van de onderliggende lijmlaag of tegels zelf is niet mogelijk zonder uitbreiding naar een destructief onderzoek.

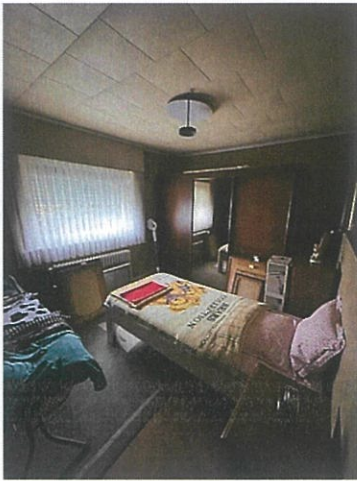
## Fiche 3: Plafonds bestaande uit voorzetpanelen

De plafonds werden afgewerkt met niet-asbestverdachte voorzetpanelen die inspectie van de bedekte structuur (opbouw, pleisterwerk) verhinderen.

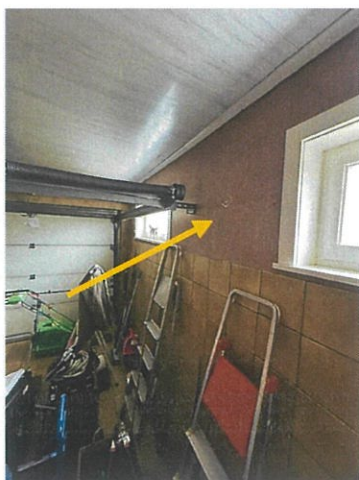
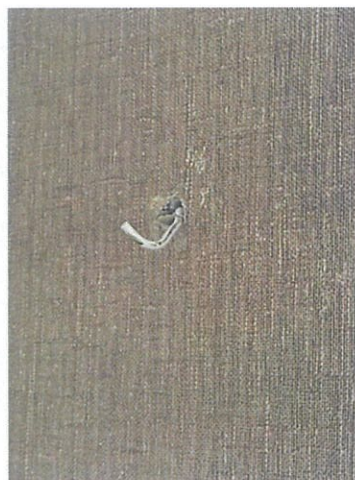
## Fiche 6: Pleisterwerk wanden

Overzichtsfoto

Detailfoto

Geen asbest

| # | Type | Referentie | Resultaat |
|---|---|---|---|
| 6.1 | Mengmonster | 001 | Geen asbest |

| Beschrijving | Pleisterwerk wanden |
