Asbestinventarisattest

Keibergstraat 66, 8820 Torhout

Attestnummer : **20260131-000108.000**
Uitgegeven op : **31.01.2026**
Geldig tot : **31.01.2036**

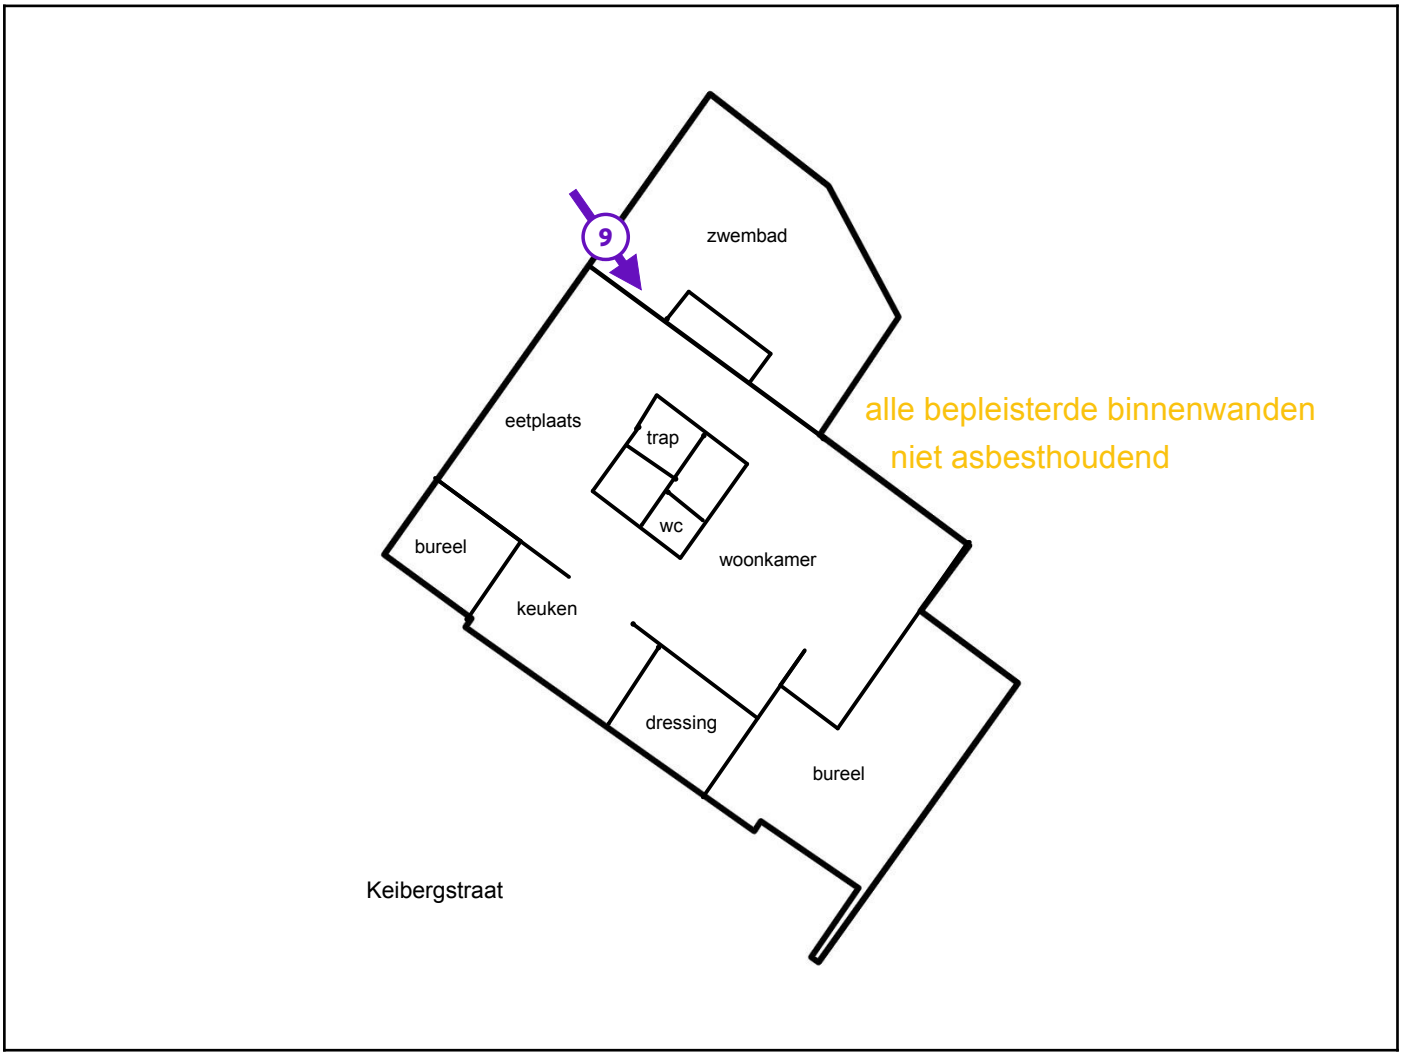
Plan 1.1: gelijkvloers

Beschrijving	Type	Actie
3. pleisterwerk binnenwand	Geen asbest	-
9. geen asbestverdachte toepassingen aan de stookketel	Overige ruimte of materiaal	-

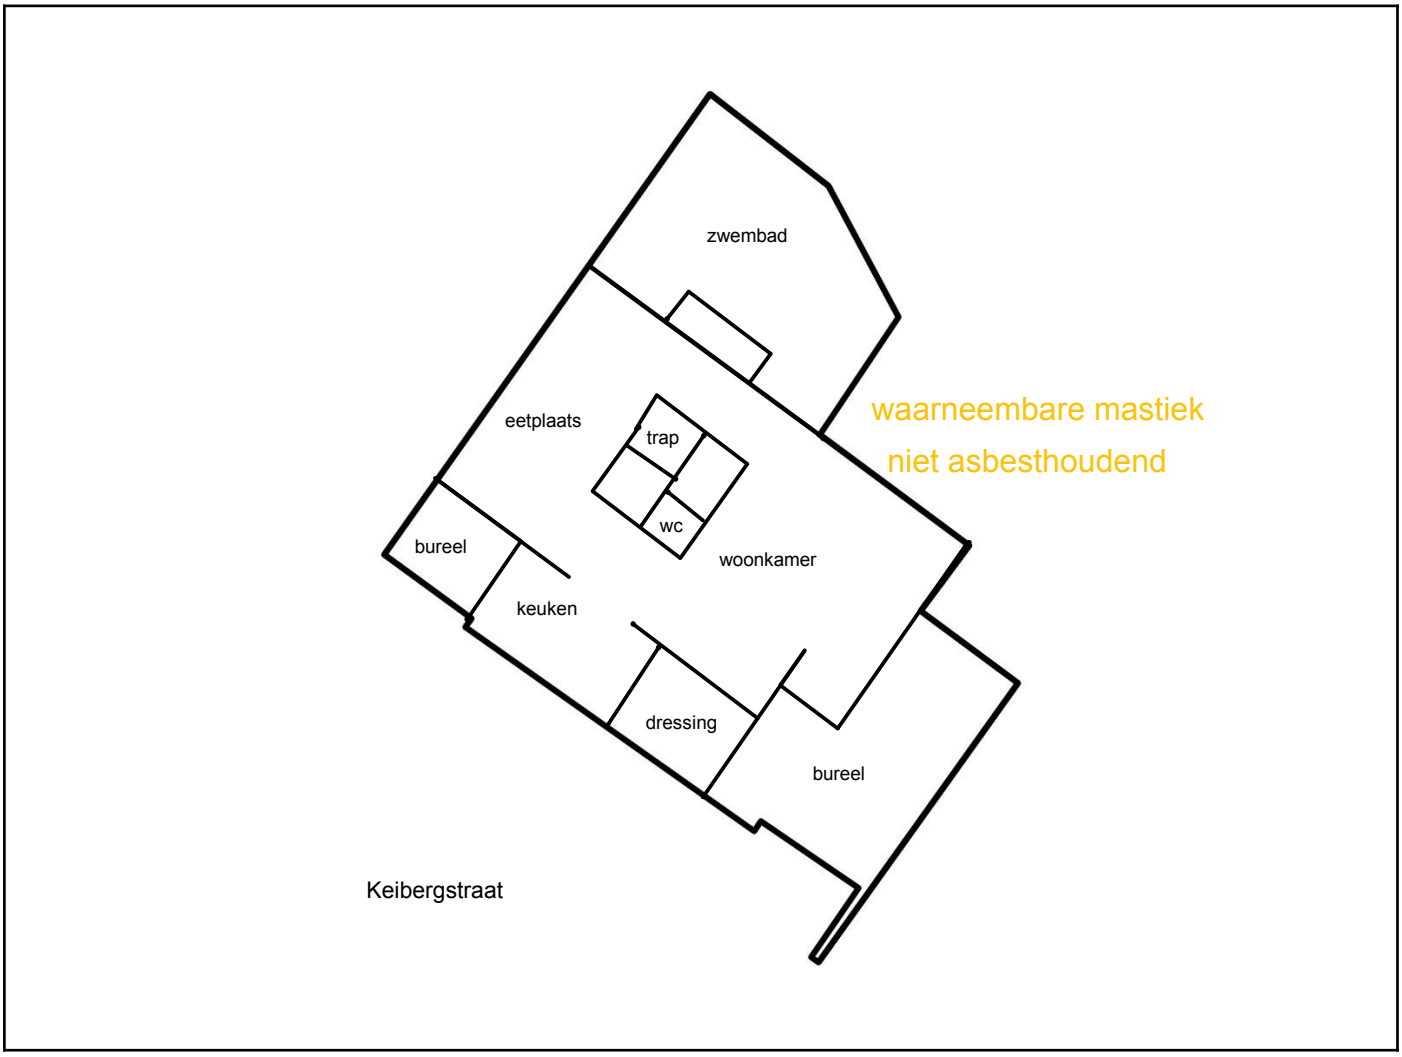
Plan 1.2: gelijkvloers

Beschrijving	Type	Actie
6. waarneembare mastiek niet asbesthouden	Overige ruimte of materiaal	-

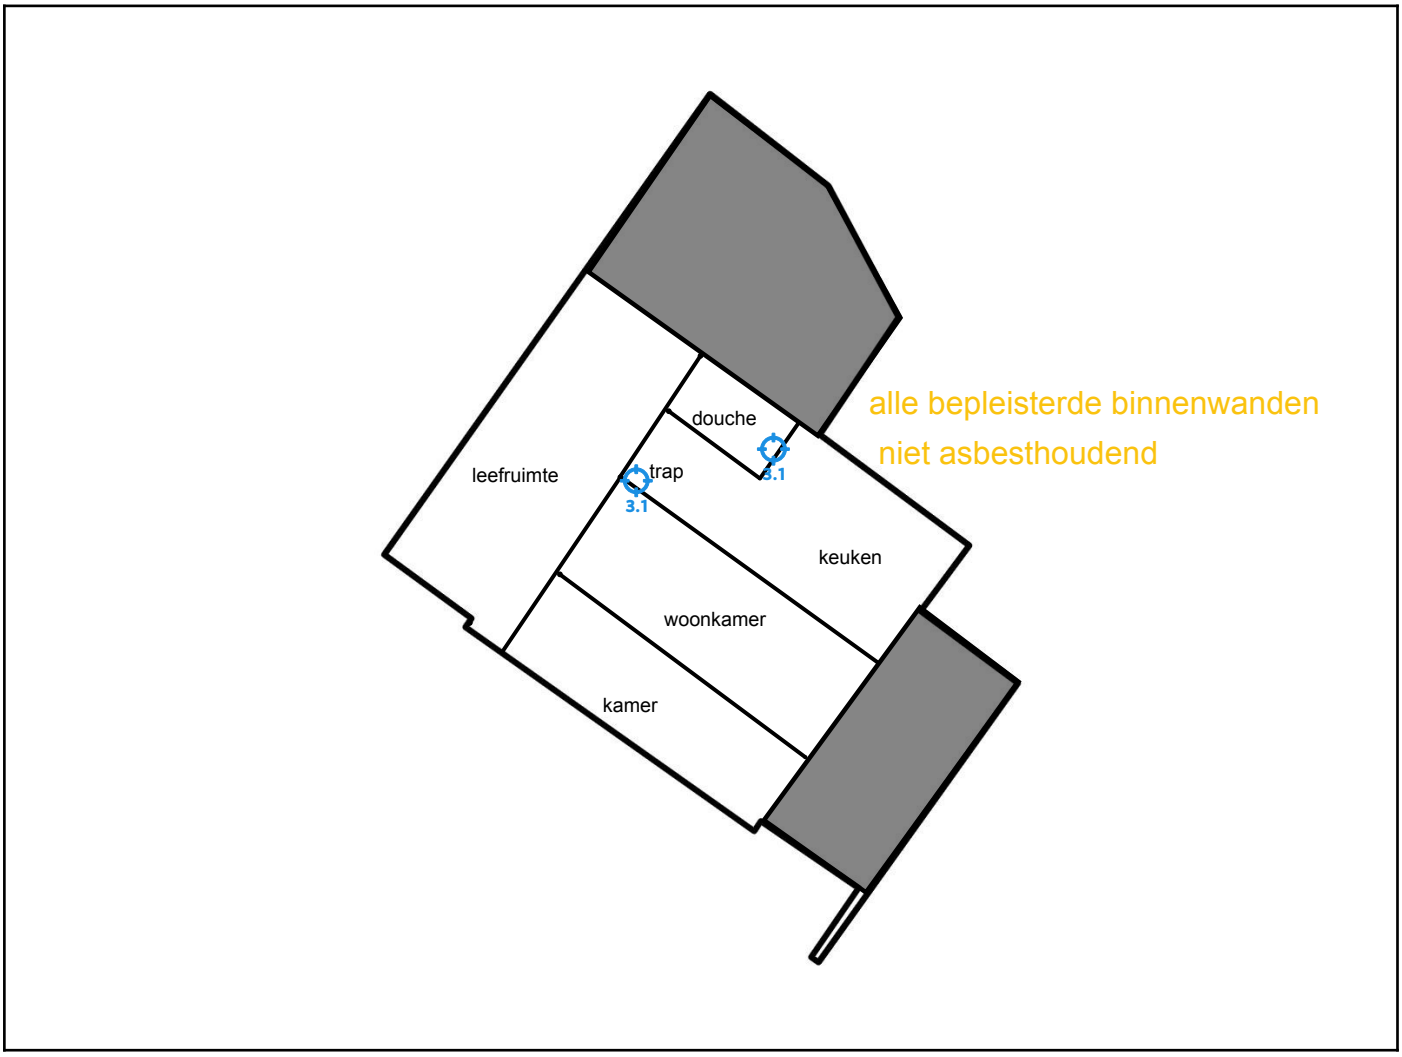
Plan 1.3: verdiep 1

Beschrijving	Type	Actie
3. pleisterwerk binnenwand	Geen asbest	-
3.1 Code: 3	Mengmonster	-

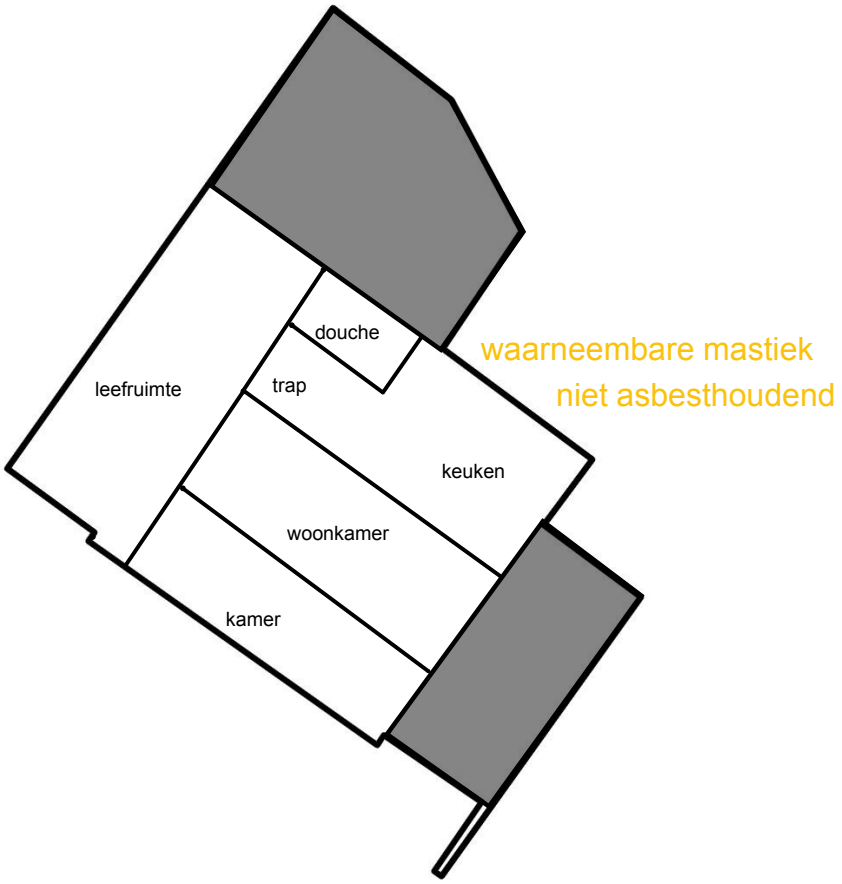
Plan 1.4: verdiep 1

Beschrijving	Type	Actie
6. waarneembare mastiek niet asbesthouden	Overige ruimte of materiaal	-

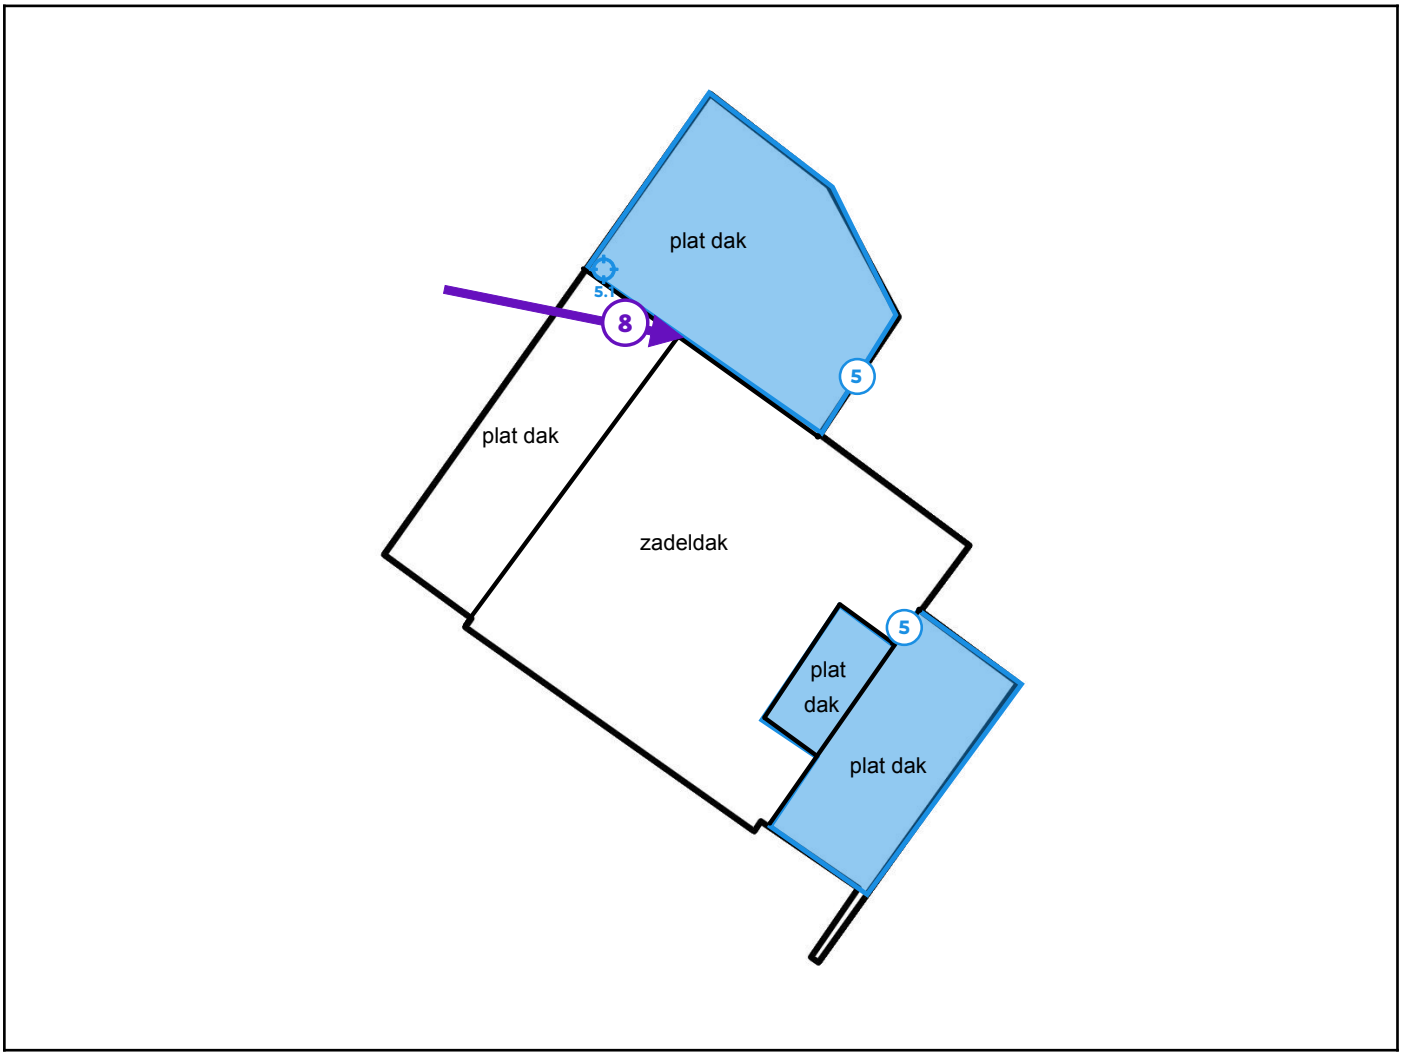
Plan 1.6: dakenplan

Beschrijving	Type	Actie
5. roofing plat dak	Geen asbest	-
5.1 Code: 2	Puntmonster	-
8. rookgaskanalen niet asbesthoudend	Overige ruimte of materiaal	-

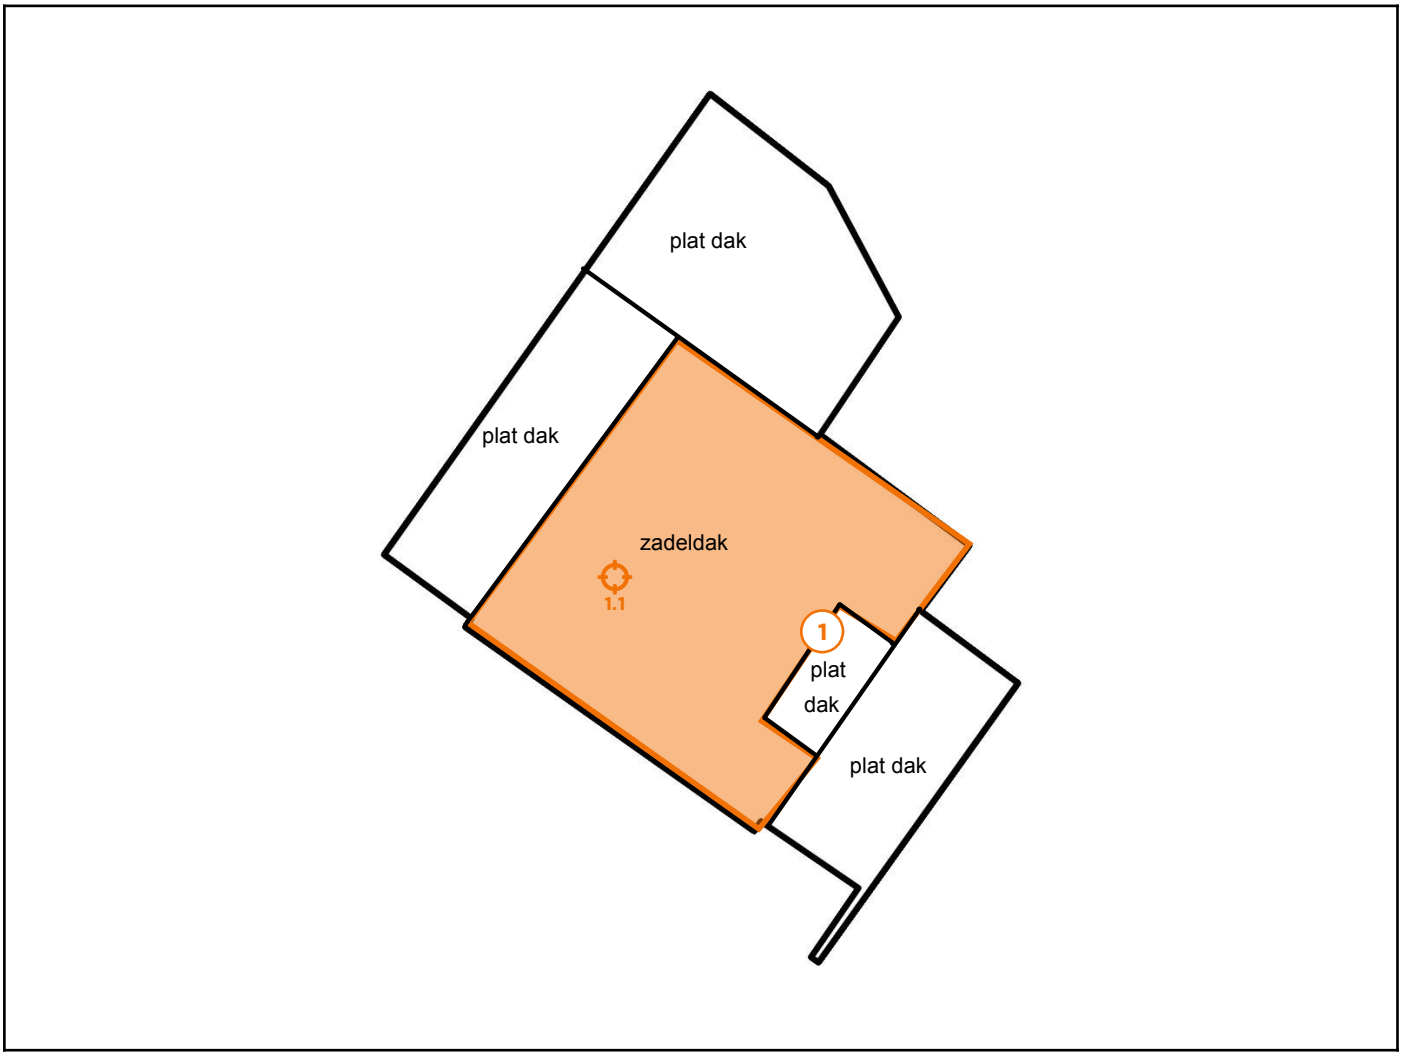
Plan 1.7: dakenplan

Beschrijving	Type	Actie
1. leien op het zadeldak	Asbestmateriaal	Verwijderen
1.1 Code: 4	Puntmonster	-

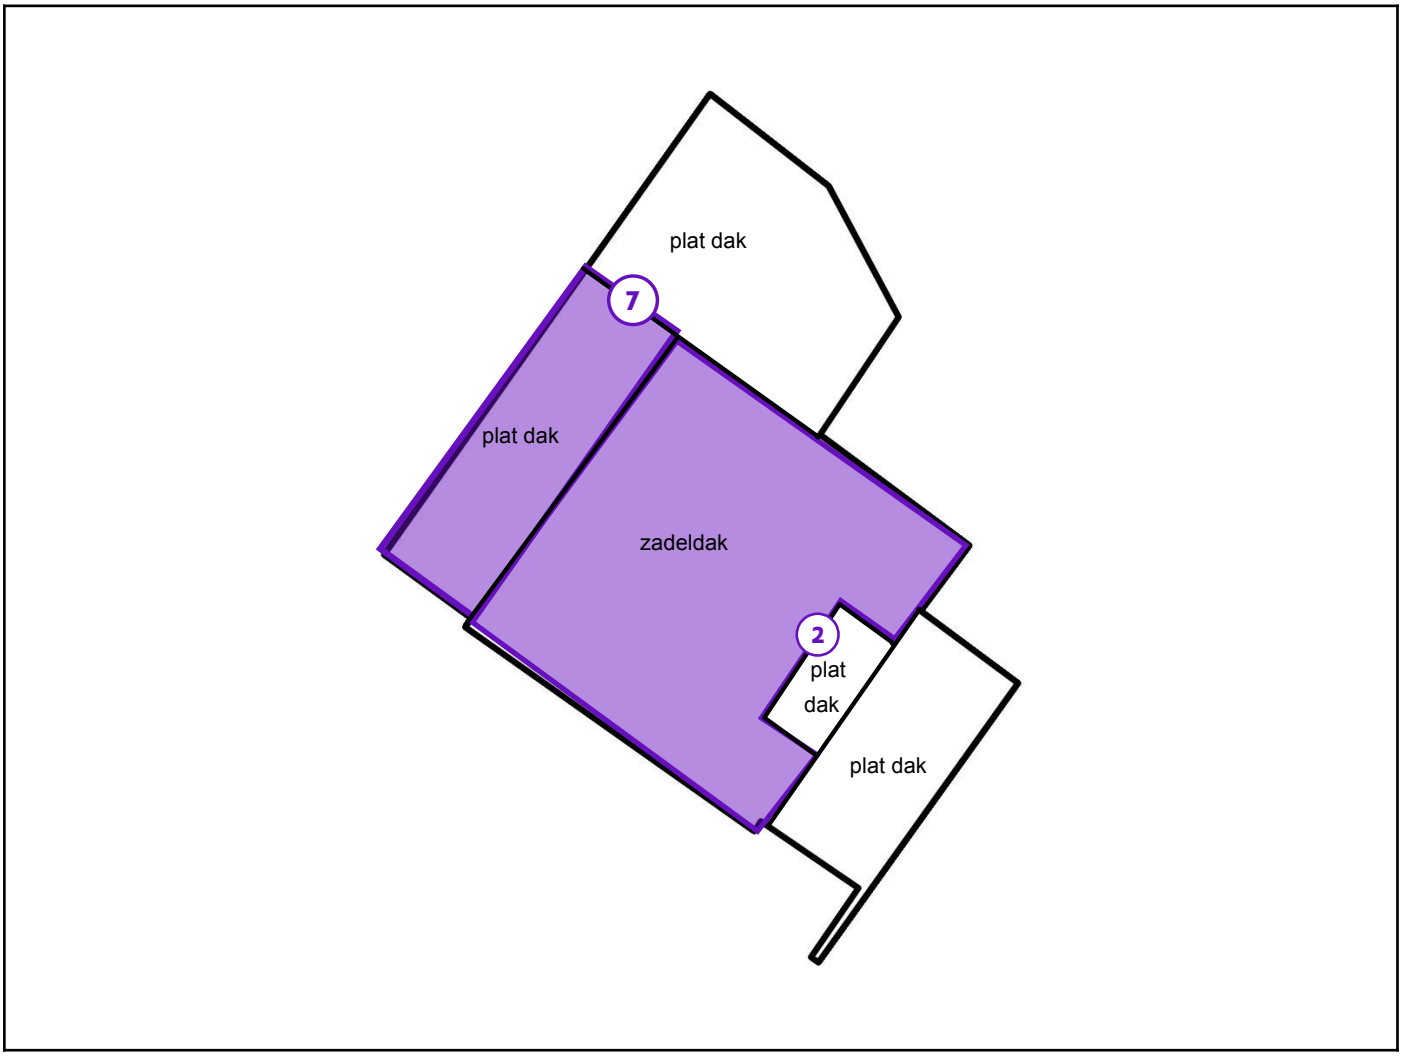
Plan 1.8: dakenplan

Beschrijving	Type	Actie
2. Onderdak niet waarneembaar	Beperking	-
7. Plat dak in epdm	Overige ruimte of materiaal	-

Uitleg van de asbestdeskundige: Er kan geen onderdak waargenomen worden gelet de zolderwanden afgewerkt zijn en ook de leien langs de buitenkant niet kunnen opgehoffen worden zonder schade.

Als er bij renovatiewerken alsnog een onderdak waargenomen wordt, dan moet staalname uitsluitsel geven of die al dan niet asbesthoudend is.

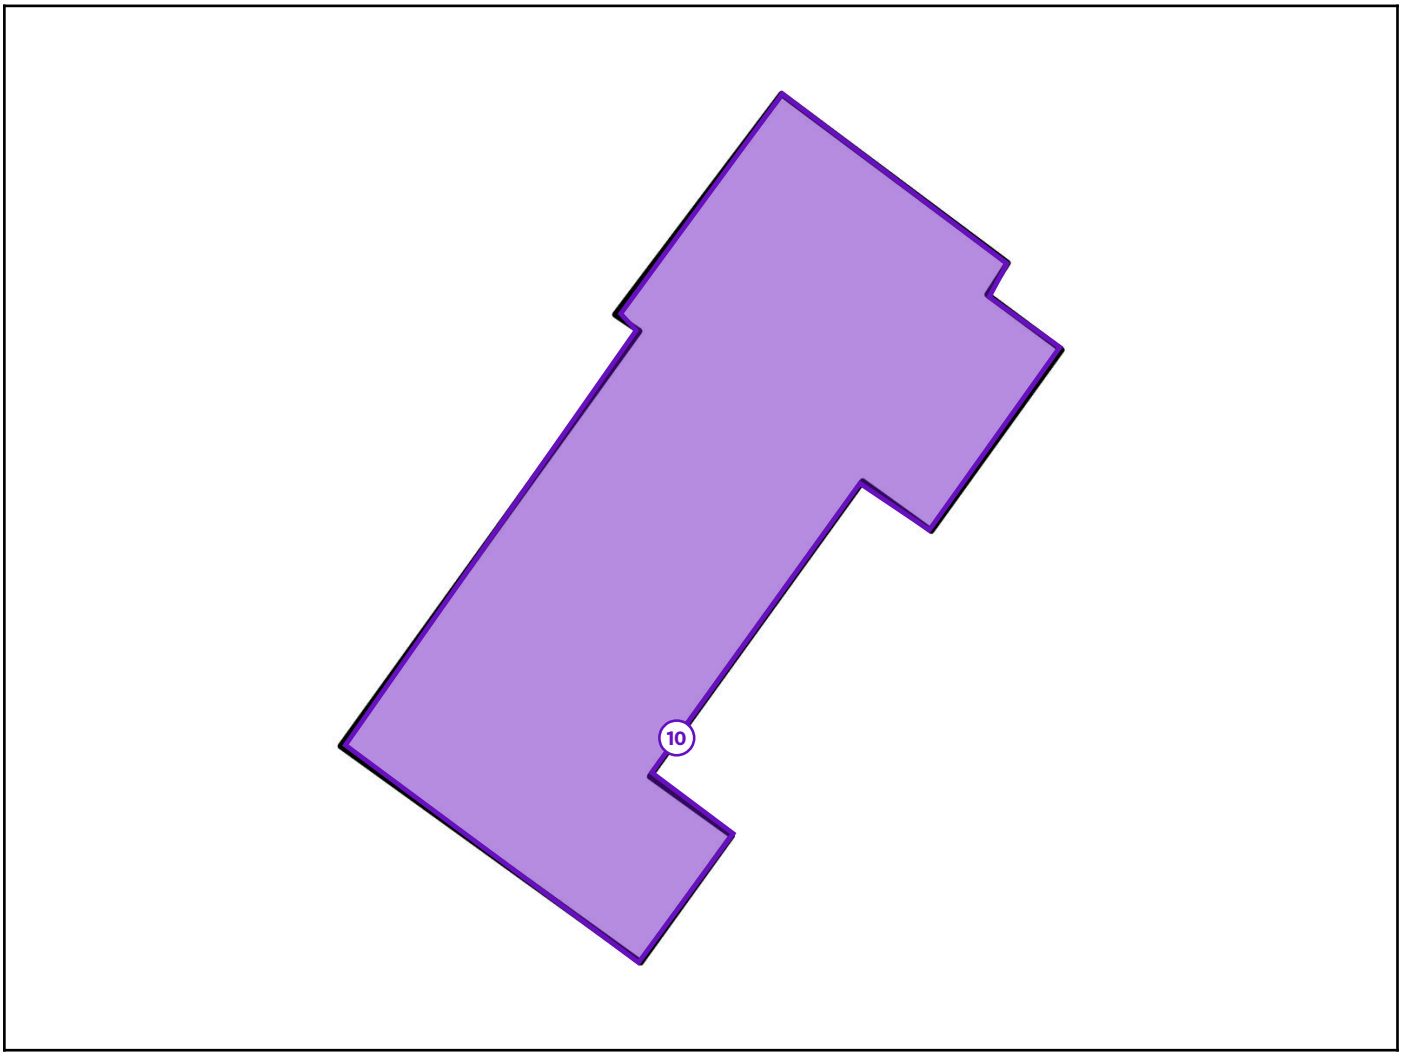
Plan 2.1: Bijgebouw plan

Beschrijving	Type	Actie
10. metalen dak tuinberging	Overige ruimte of materiaal	-

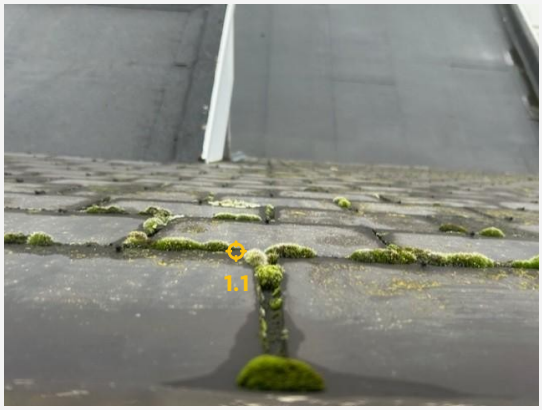
Fiche 1: leien op het zadeldak

Het asbestmateriaal valt onder de mijlpaal van 2034.

Eindbeoordeling materiaalrisico	Verhoogd materiaalrisico en/of verhoogde kans op vezelvrijgave

Gebondenheid	Categorie 1: hechtgebonden in oorsprong
Asbestsoort (vezeltype)	Alleen chrysotiel
Asbestconcentratie	Laag (< 50%)
Afschermingsgraad van het gehele materiaal	Geheel of deels vrij aan de buitenlucht
Toestand van het materiaal	Matig beschadigd, matig verweerd

#	Type	Referentie	Resultaat
1.1	Puntmonster	4	Chrysotiel

Verwijderen

- Zorg voor een veilig beheer. Vermijd het beschadigen van het asbestmateriaal. Controleer de toestand jaarlijks op wijzigingen.
- Hemelwater dat afspoelt van asbestcement daken of gevels kan asbestdeeltjes bevatten. Gebruik het enkel voor gesloten circuits (bv. spoelen toiletten). Reinig na het vervangen van het dak of de gevel de dakgoten en regenwaterput of -ton om asbesthoudend sediment of slib te verwijderen

- Eenvoudige handelingen: mag via doe-het-zelf of door werknemer(s) met opleidingsattest eenvoudige handelingen
  Makkelijk van de draagstructuur los te wrikken.

Voer er geen bewerkingen op uit zoals boren of slijpen.

Probeer de leien in hun geheel te houden om vezelverspreiding te vermijden.

Fixeer de randen indien de leien toch zouden breken

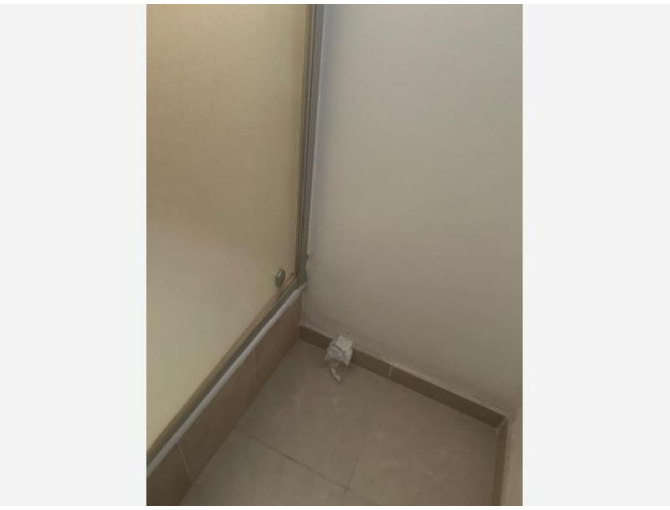
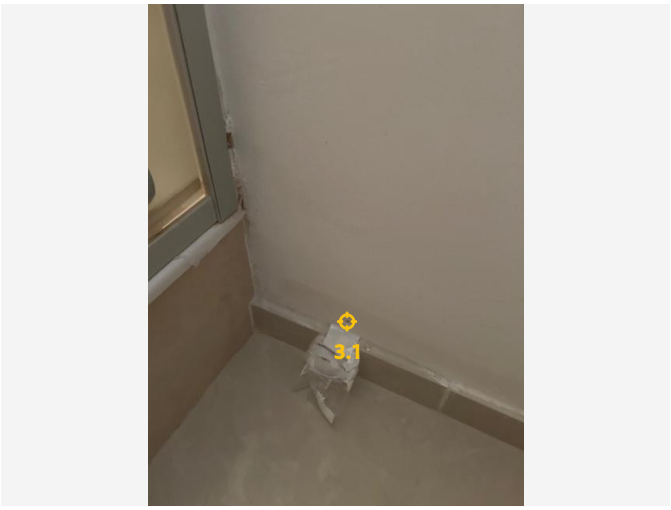
Fiche 3: pleisterwerk binnenwand

Geen asbest

#	Type	Referentie	Resultaat
3.1	Mengmonster	3	Geen asbest

Beschrijving	pleisterwerk binnenwand
Omgeving	Binnen
Primaire drager	Binnenwand
Bindmiddel van materiaal	Gips - kalk
Gebondenheid op basis van bindmiddel	Niet-hechtgebonden
Hoeveelheid (oppervlakte - dikte - aantal)	• 640,00 m^2 - 2,00 cm - 1 stuk
Totaal volume	12,80 m^3
Identificatiemethode	Een monstername door de asbestdeskundige met laboanalyse door een asbestlabo.
Destructieve handeling voor identificatie	Nee
Opmerking	hoeveelheid bij benadering Volgende ruimtes dienen bemonsterderd te worden indien waarneembaar pleisterwerk aanwezig. trappenhal: bemonsterd natte ruimte: bemonsterd stookruimte: niet aanwezig individuele ruimte: bemonsterd Op de plafonds werd geen pleisterwerk waargenomen.
