# Asbestinventarisatetest

Vercruysses Poortje 12, 8500 Kortrijk

Attestnummer : 20251204-000252.000

Uitgegeven op : 04.12.2025

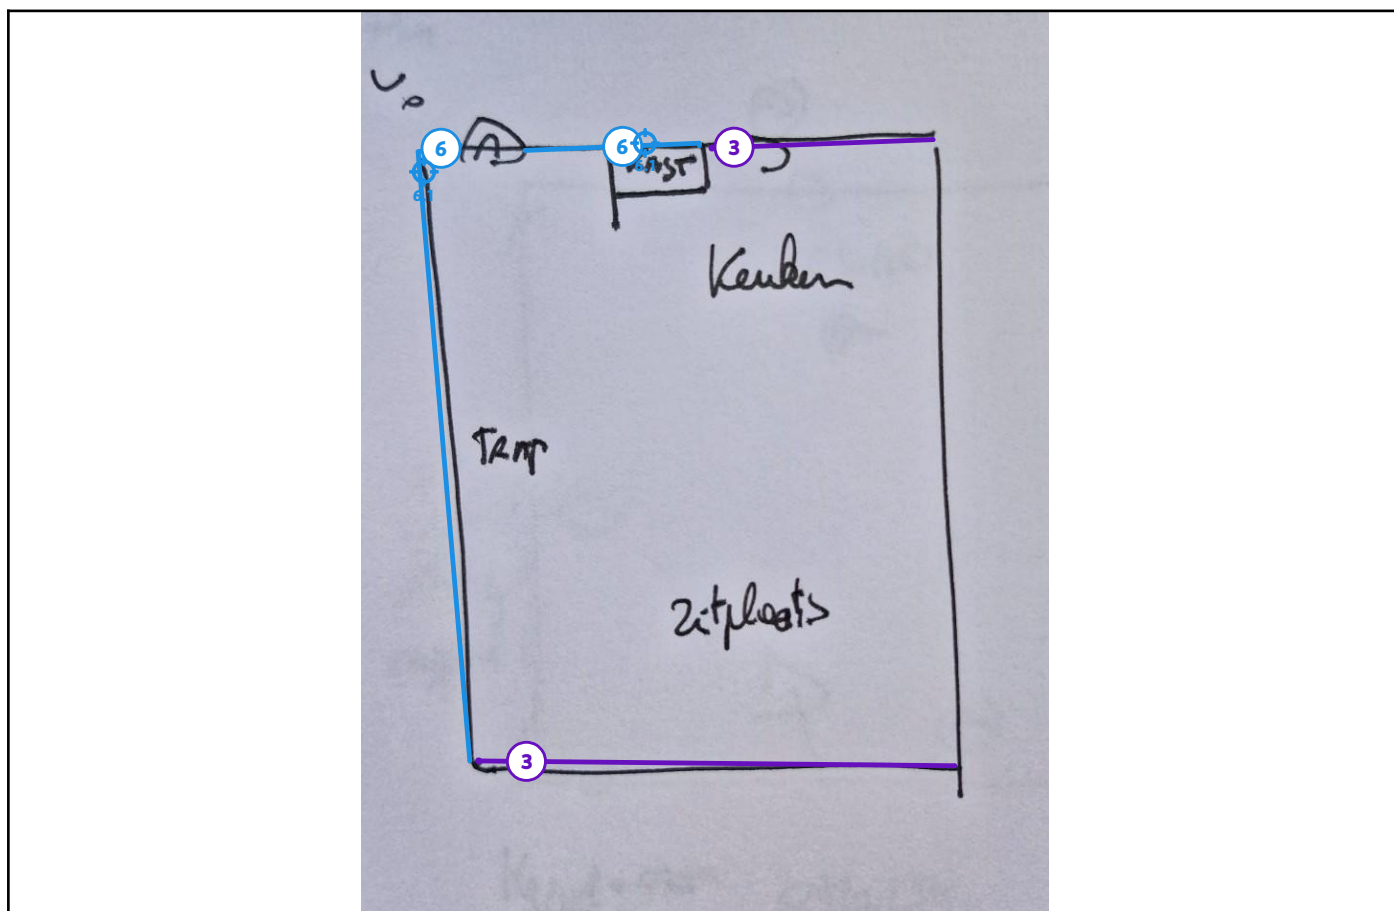
## Plan 1.1: gelijkvloers

Beschrijving	Type	Actie
3. valse muren	Advies	-
6. PW (muren)	Geen asbest	-
6.1 Code: MM1	Mengmonster	-

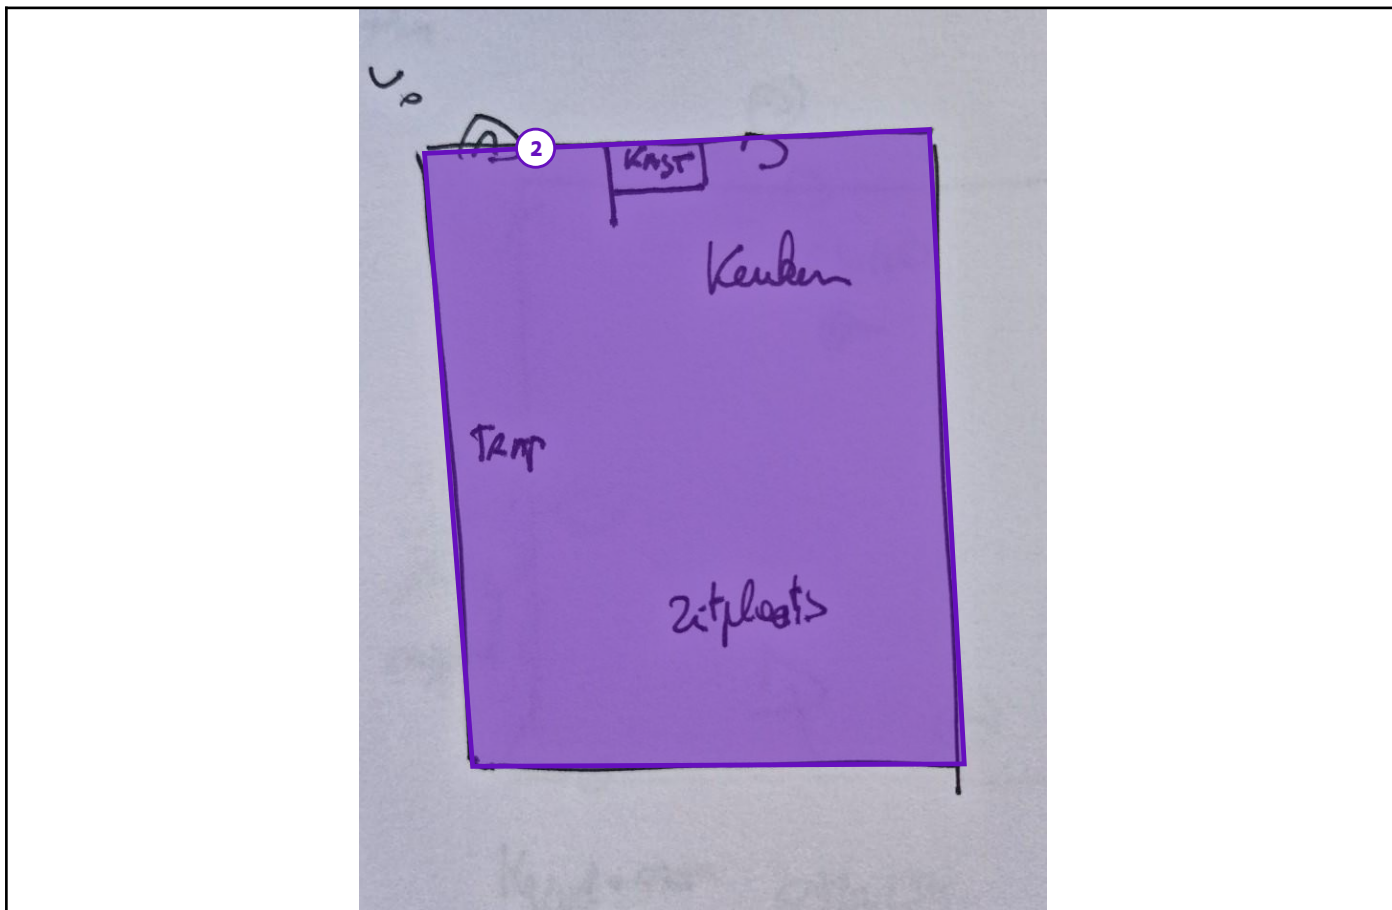
## Plan 1.2: gelijkvloers

Beschrijving	Type	Actie
2. valse plafonds	Advies	-

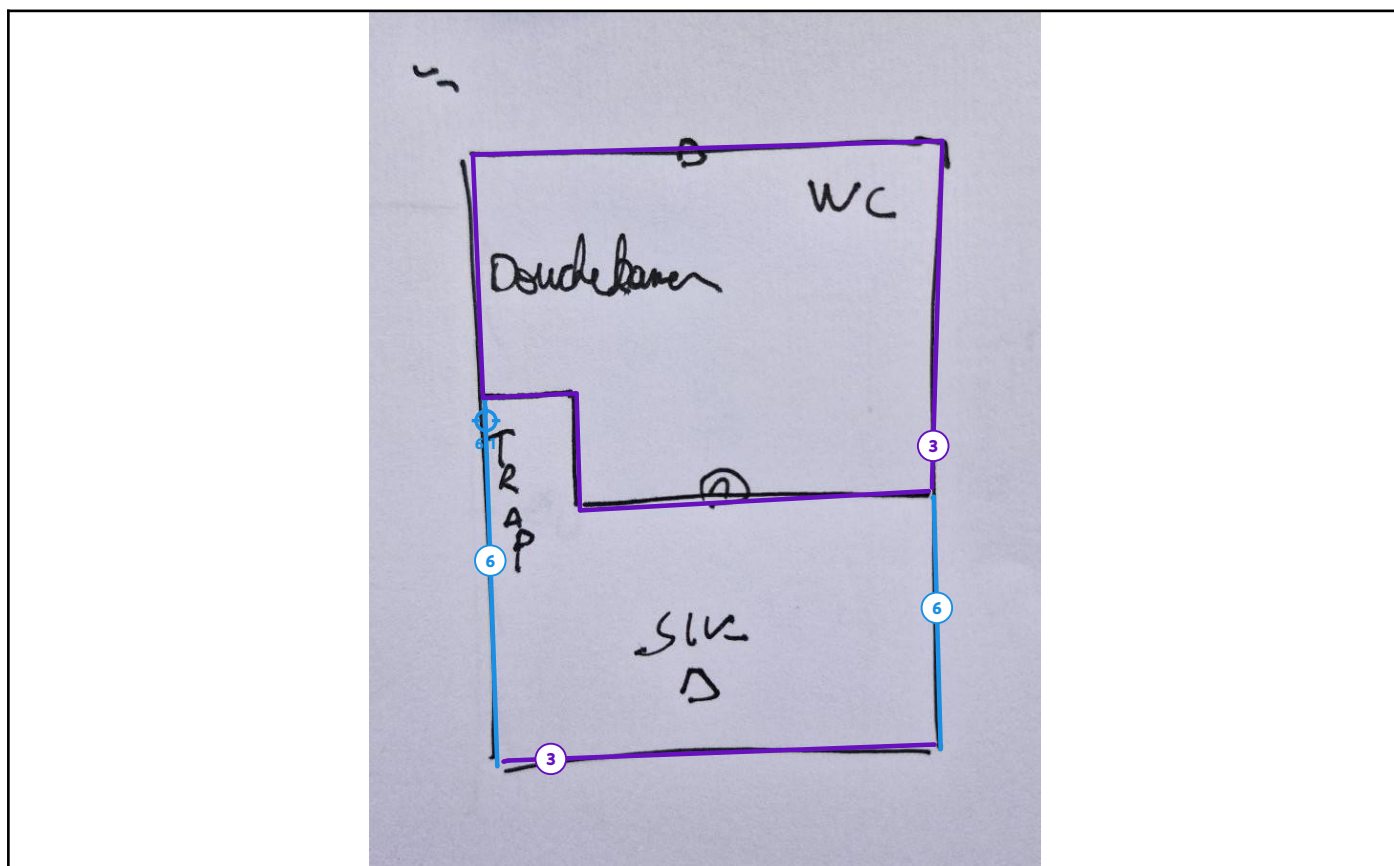
## Plan 1.3: 1ste verdieping

Beschrijving	Type	Actie
3. valse muren	Advies	-
6. PW (muren)	Geen asbest	-
6.1 Code: MM1	Mengmonster	-

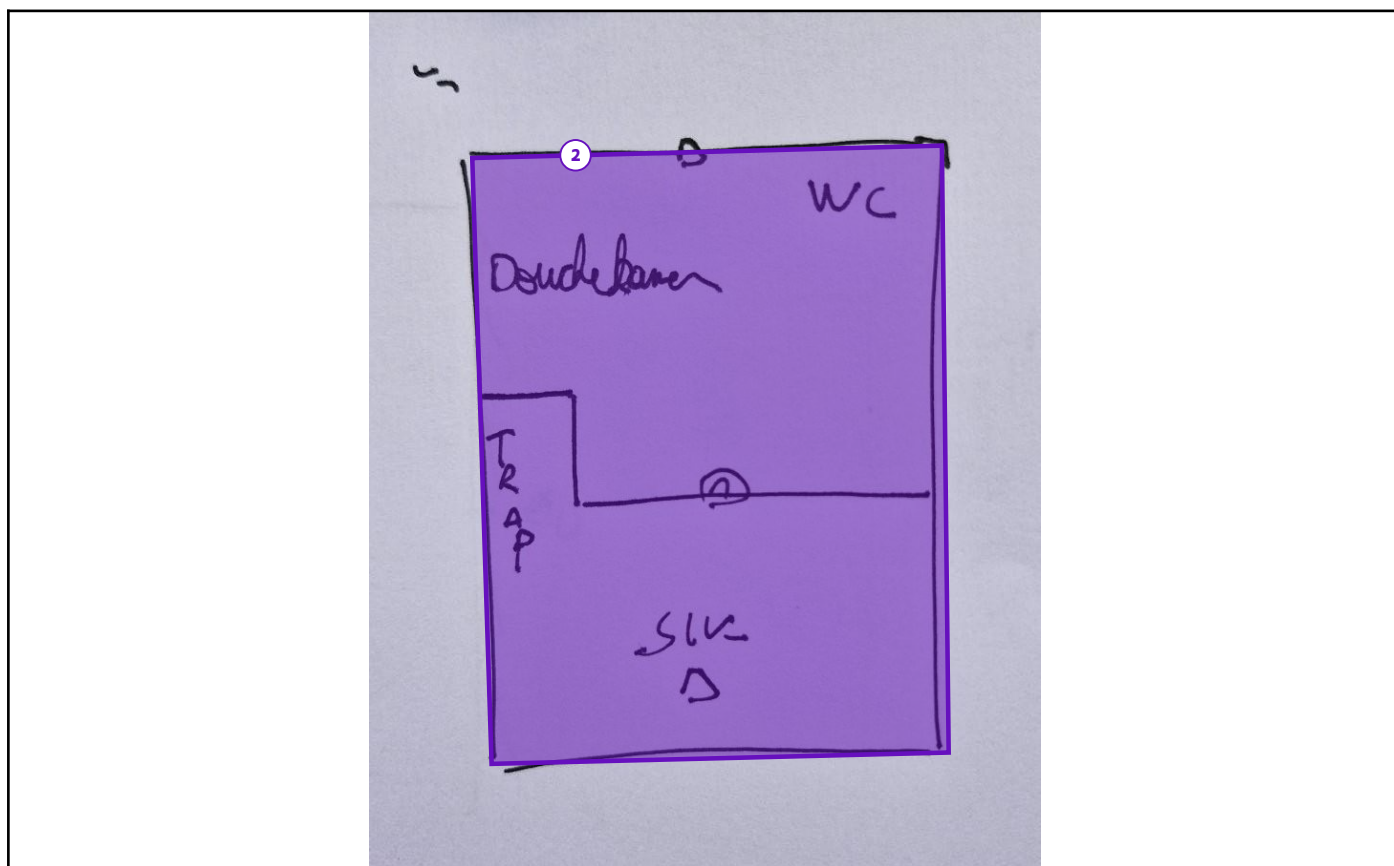
## Plan 1.5: 1ste verdieping

Beschrijving	Type	Actie
2. valse plafonds	Advies	-
